## Felrapport 2024-08-08

\* ÅB = Årlig besiktning

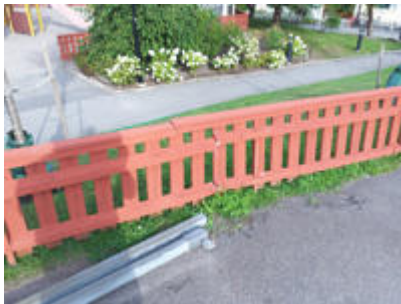
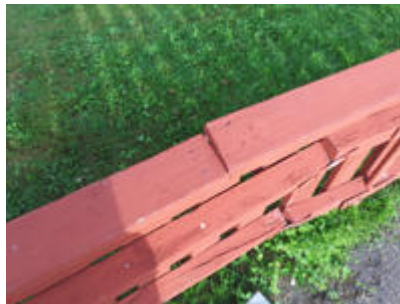
Felklassning: C

Kommentar: Överliggare/staketsektion har gått isär.

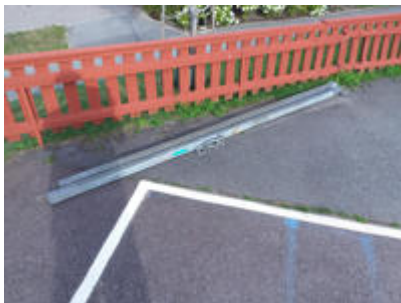
Bild 2.1

Felklassning: C

Kommentar: Löst liggande stolpar till nät på bollplan. (Skaderisk vid lek på bollplan).

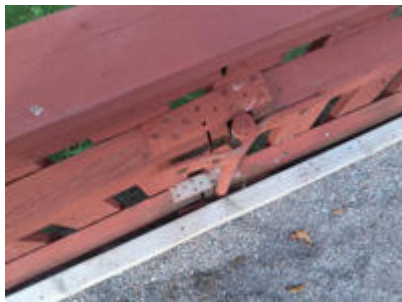
Bild 3.1

**Felklassning:** C

**Kommentar:** Lös infästningsjärn.

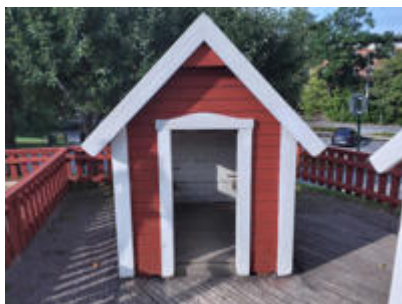
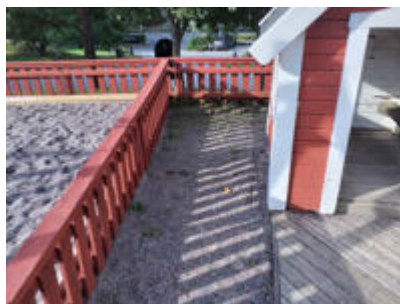
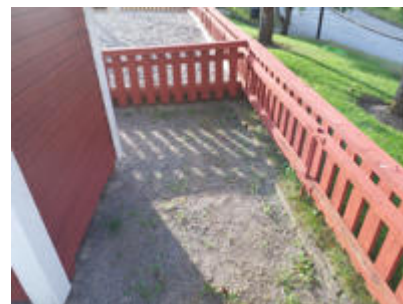
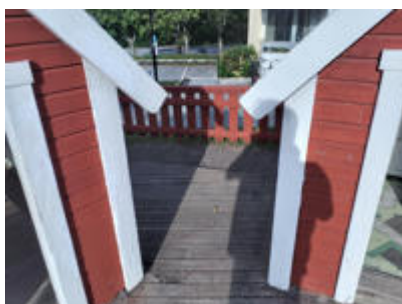
**Kod:** 1176-1, 4.2.8.4

**Felklassning:** C

**Kommentar:** Hinder i redskapetsfallutrymme, staket/lekus, flertal ställen.

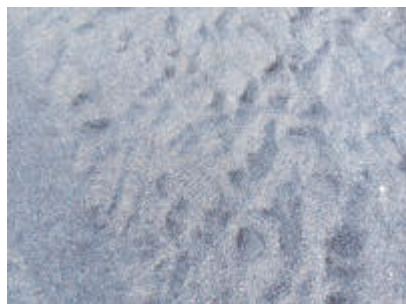
Bild 5.1

**Kod:** 1176-1, 4.2.8.5.2

**Felklassning:** C

**Kommentar:** För litet djup på stötdämpande fallskyddsmaterial samt delvis felaktigt, innehåller silt- och lerpartiklar.

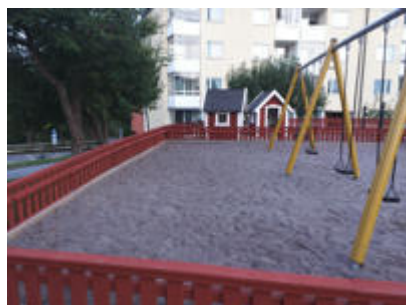
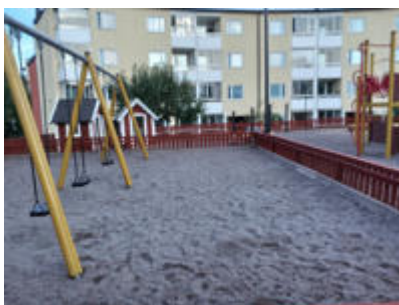
**Kod:** 1176-2, Bilaga A (I)

**Felklassning:** C

**Kommentar:** Staket placerat för nära islagsytanskant.

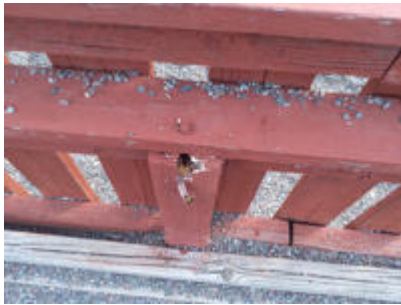
Bild 7.1

**Felklassning:** C

**Kommentar:** Murken stolpe.

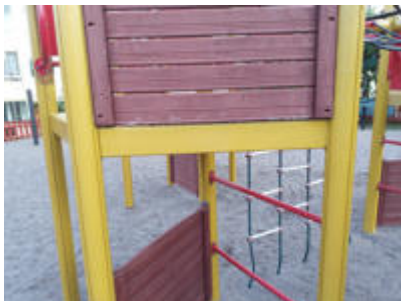
Bild 8.1

**Kod:** 1176-1, 7.1

**Felklassning:** C

**Kommentar:** Id-märkningsdekal saknas.

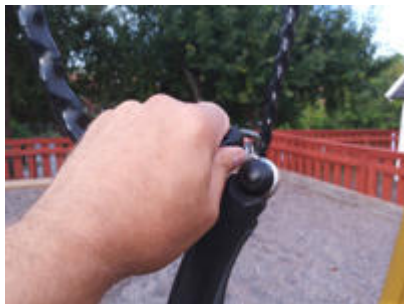
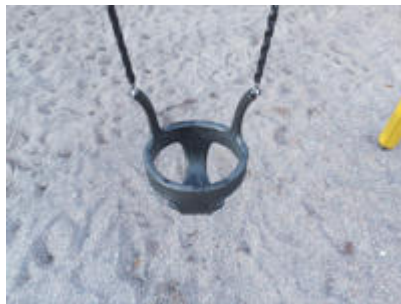
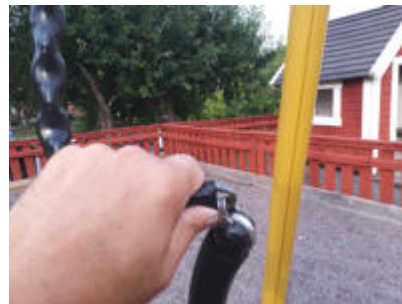
**Upptäckt av:** Patrik Stenskog  
**Skapad:** 2024-08-08  
**Typ:** Årlig besiktning  
**Kod:** 1176-7, 7.2  
**Felklassning:** C  
**Kommentar:** Slitna kättinglänkar.  
**Fel-id:** 4863

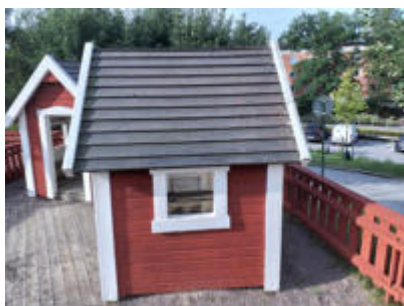
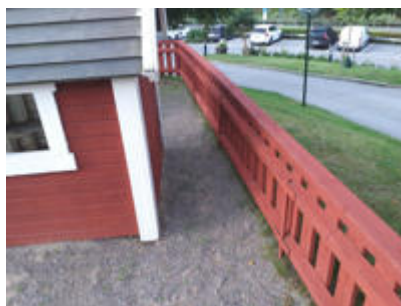
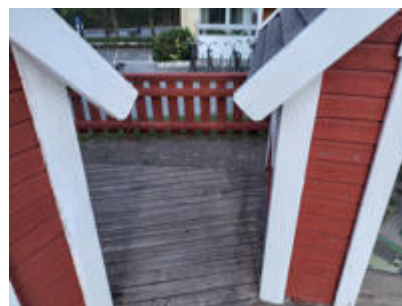
**Upptäckt av:** Patrik Stenskog  
**Skapad:** 2024-08-08  
**Typ:** Årlig besiktning  
**Kod:** 1176-1, 4.2.8.4  
**Felklassning:** C  
**Kommentar:** Hinder i redskapets fallutrymme, staket/lekhus flertal ställen.  
**Fel-id:** 4862

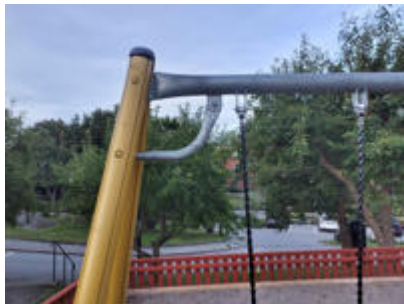
Bild 11.1

Upptäckt av: Patrik Stenskog  
Skapad: 2024-08-08  
Typ: Årlig besiktning  
Kod: 1176-1, 7.1  
Felklassning: C  
Kommentar: Id-märkningsdekal saknas.  
Fel-id: 4861

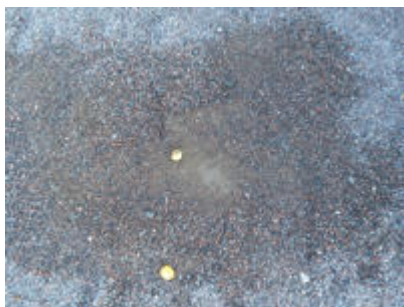
Bild 12.1

Kod: 1176-1, 4.2.8.5.2

Felklassning: B

Kommentar: För litet djup på stötdämpande fallskyddsmaterial samt felaktigt, innehåller silt- och lerpartiklar.

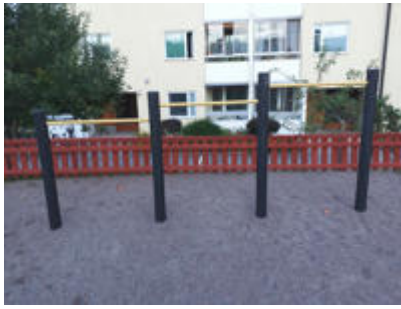
Bild 13.1

Kod: 1176-1, 7.1

Felklassning: C

Kommentar: Id-märkningsdekal saknas.  
Fel-id: 4859
