## Årlig besiktning 2024

Brf Toppsockret, Lingvägen 193

# ÅRLIG BESIKTNING

**Datum för besiktning:** 2024-08-08

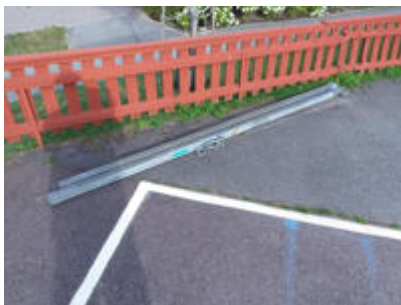
4870. PBL 8 kap 15§

Felklassning: C

Kommentar: Löst liggande stolpar till nät på bollplan. (Skaderisk vid lek på bollplan).

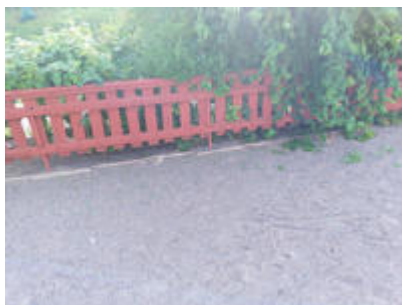
Kommentar: Parksoffa borttagen.

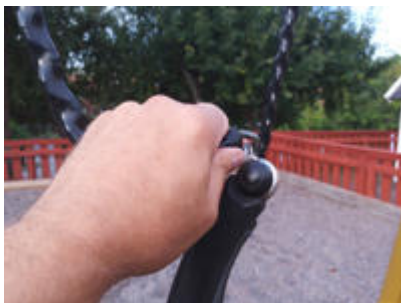
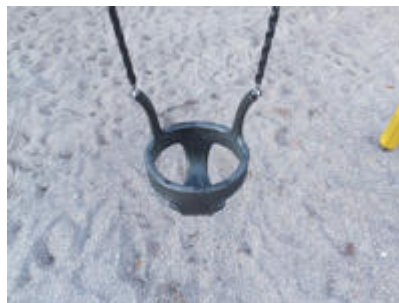
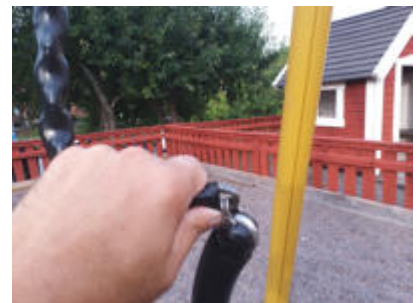
4863. Avhjälpande underhåll

Felklassning: C

Kommentar: Slitna kättinglänkar.

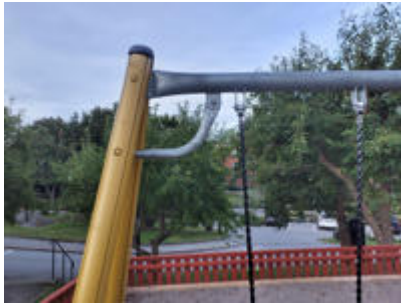
#### 4861. Identifiering av redskap

**Felklassning:** C

**Kommentar:** Id-märkningsdekal saknas.

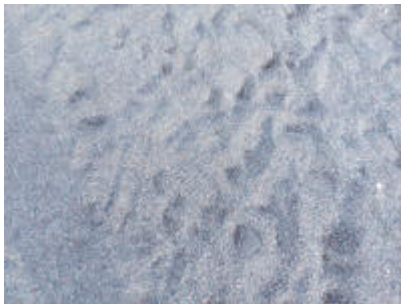
#### 4867. Redskap med en fri fallhöjd på mer än 600mm eller med en tvingande rörelse

**Felklassning:** C

**Kommentar:** För litet djup på stötdämpande fallskyddsmaterial samt delvis felaktigt, innehåller silt- och lerpartiklar.

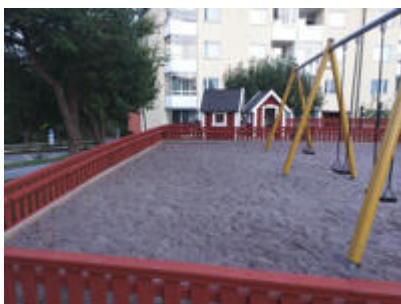
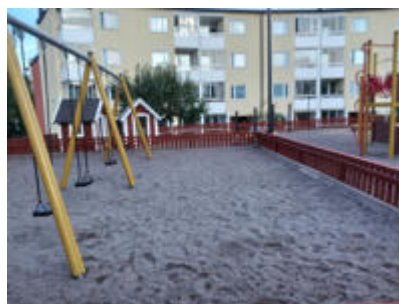
#### 4866. Rekommendationer avseende utformning och placering av gungor-(Placering Staket)

**Felklassning:** C

**Kommentar:** Staket placerat för nära islagsytanskant.

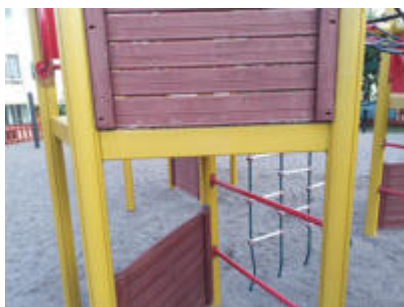
### 4864. Identifiering av redskap

Felklassning: C

Kommentar: Id-märkningsdekal saknas.

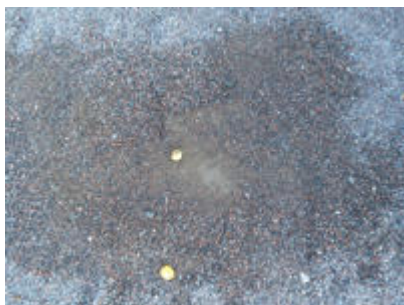
### 4860. Redskap med en fri fallhöjd på mer än 600mm eller med en tvingande rörelse

Felklassning: B

Kommentar: För litet djup på stötdämpande fallskyddsmaterial samt felaktigt, innehåller silt- och lerpartiklar.

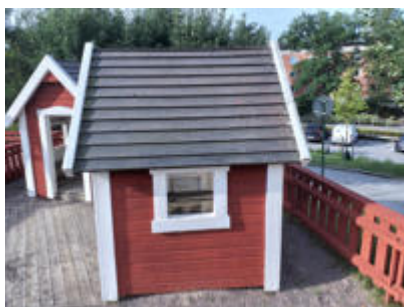
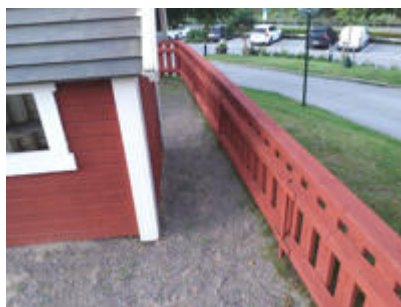
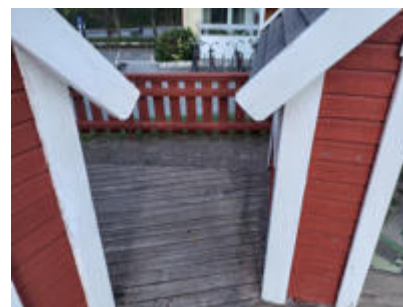
### 4862. Skydd mot skador inom fallutrymmet

Felklassning: C

Kommentar: Hinder i redskapets fallutrymme, staket/lekhus flertal ställen.

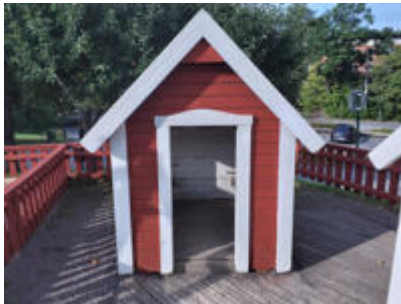
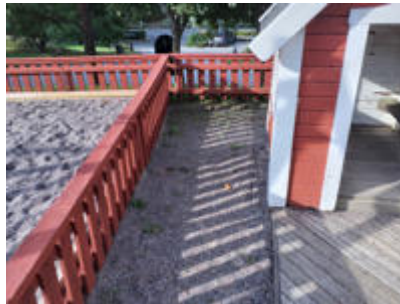
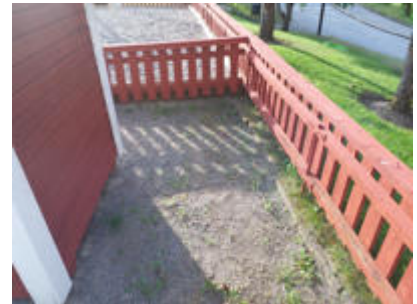
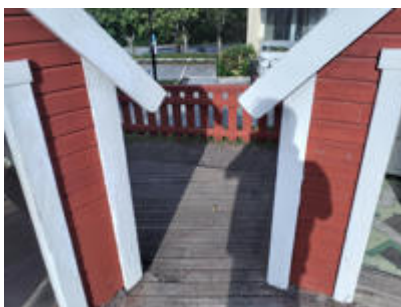
### 4868. Skydd mot skador inom fallutrymmet

Felklassning: C

Kommentar: Hinder i redskapetsfallutrymme, staket/lekus, flertal ställen.

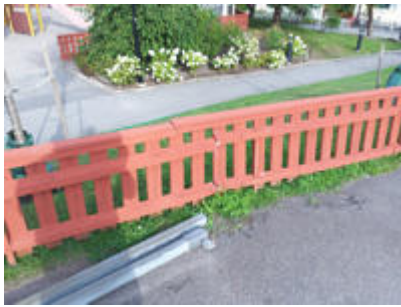
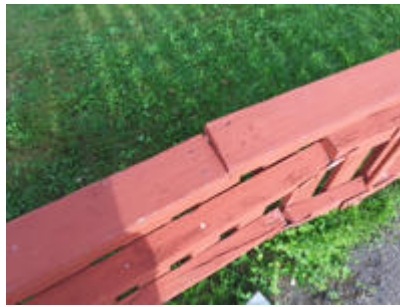
4871. PBL 8 kap 15§

Felklassning: C

Kommentar: Överliggare/staketsektion har gått isär.

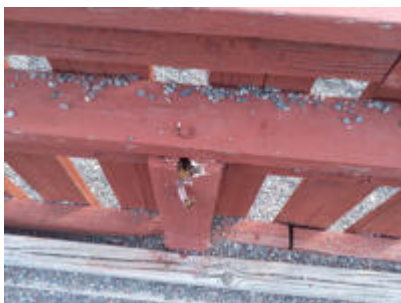
4865. PBL 8 kap 15§

Felklassning: C

Kommentar: Murken stolpe.

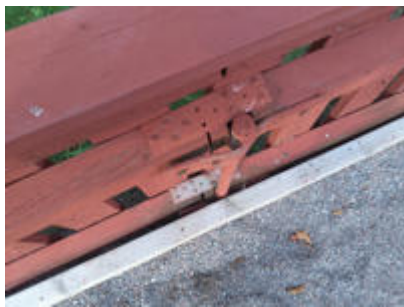
## 4869. PBL 8 kap 15§

Felklassning: C

Kommentar: Lös infästningsjärn.

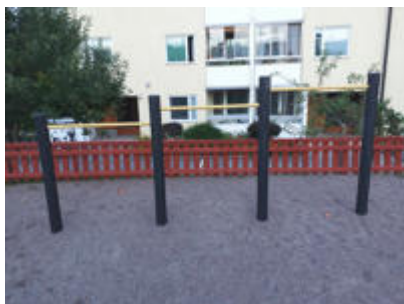
4859. Identifiering av redskap

Felklassning: C

Kommentar: Id-märkningsdekal saknas.
