Datum: 2022-05-03
Rapport: 2022-096-01
Uppdragsgivare: HSB Brf Venus
Er referens: Robert Viglert
Vår ref: Fredrik Modin

Undersökning av fasadelement och uppdatering av balkongstatus, HSB Brf Venus, Täby

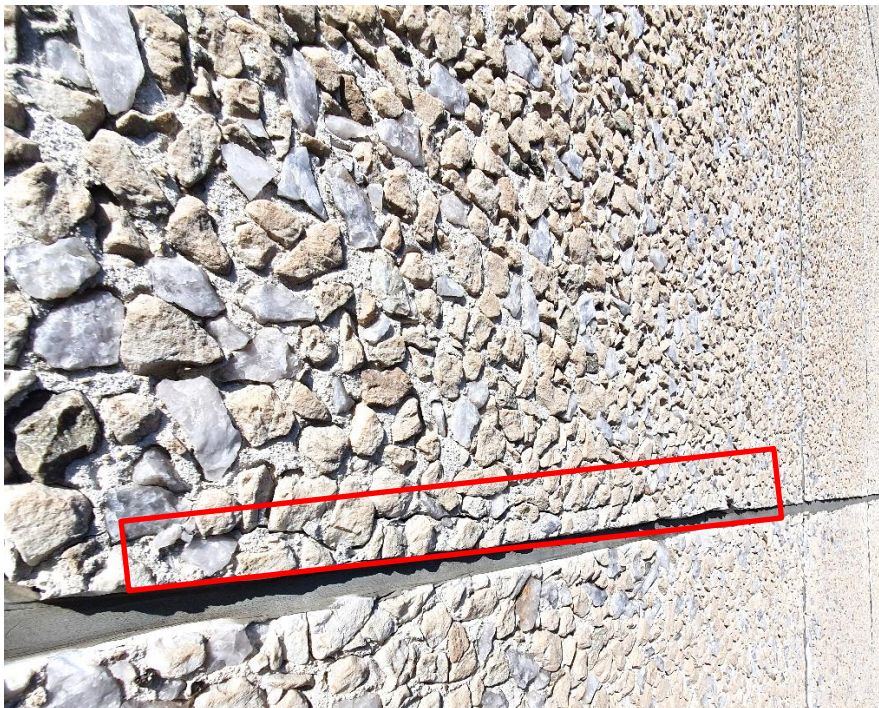
På den östra gaveln på Kometvägen finns sprickor eller spjälkskador i uppskattningsvis 60% av elementen och ca 40% på den västra gaveln. Samtliga observerade skador finns i elementens ytterkanter, där för övrigt den enda armeringen kunde mätas fram med elektromagnetisk täckskiktetsmätare. Se bild 1.

Bild 1, Typskada sprickor i fasadelement, Komet- och Meteorvägen.

Sprickorna är orsakade av armeringskorrosion. Korrosionen har uppstått som en följd av karbonatisering i kombination med fukt. Karbonatiseringsfronten är väldigt varierande mellan fasadelementen, men det högst uppmätta djupet är 22 mm och det lägsta 2 mm. Det täckande betongskiktet är generellt mellan 10–20 mm. På vissa element har armeringskorrosionen orsakat spjälkskador genom hela tvärsnittet eftersom korrosionen finns på armeringen i bägge skikten. Se bild 2 & 3.

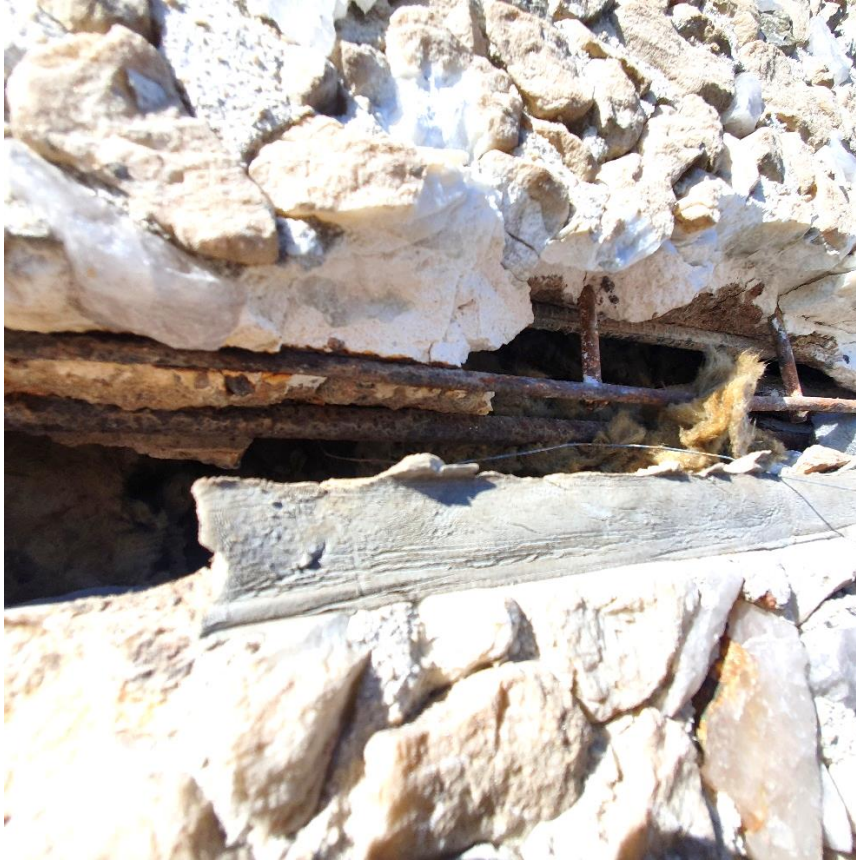
Bild 2, Spjälkskada och armeringskorrosion i nederkant, Kometvägen, gavel mot Öst.

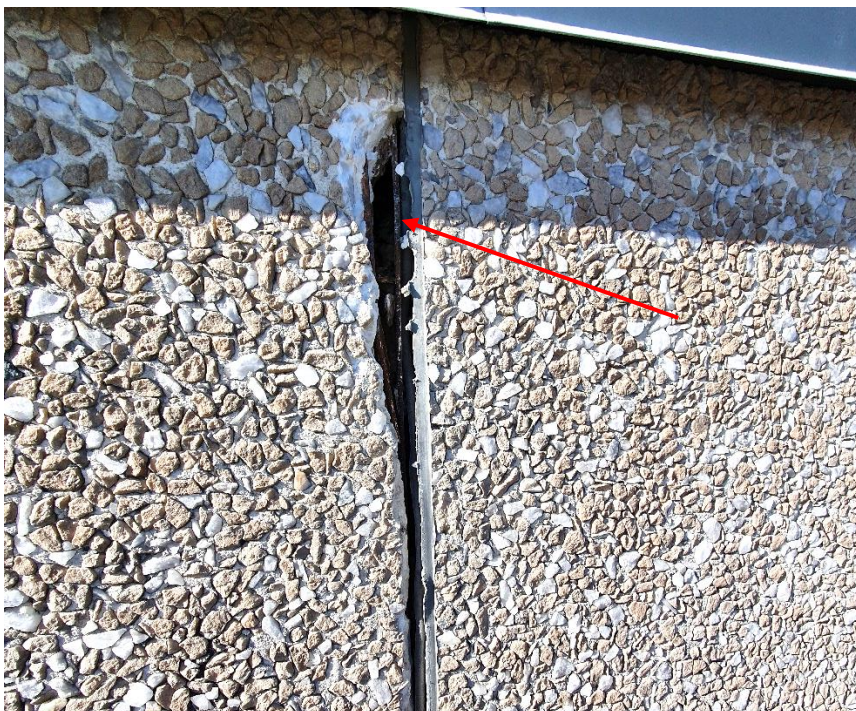
Bild 3, Spjälkad elementkant, Meteorvägen, gavel mot Öst.

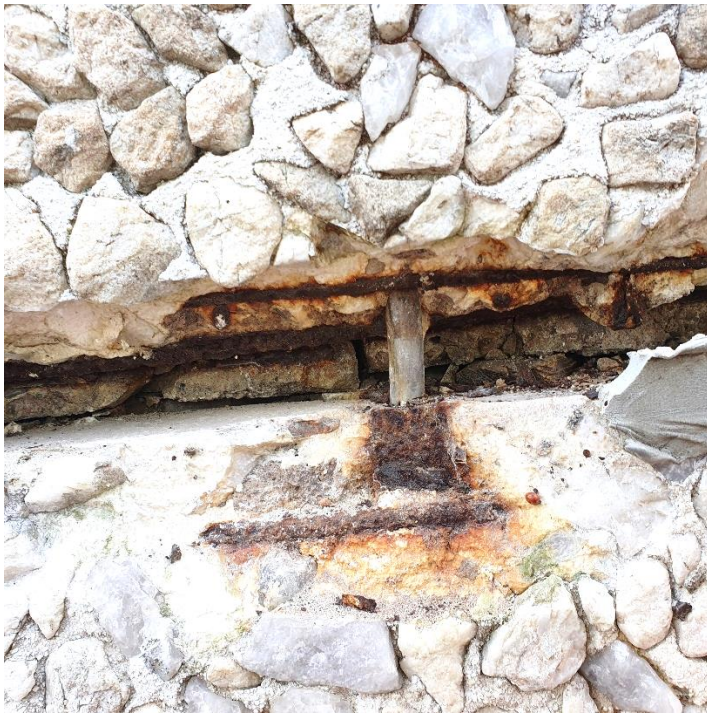
Det finns skador vid styrdubbarna i elementens överkant. Det är den ingjutna hylsan som rostar och spjälkar betongen. I vissa skador har korrosionen "spridit" sig till armeringen som finns i anslutning till hylsorna och orsakat större skador. Sannolikt tränger fukt in via hylsorna och vidare in i elementen. Se bild 4.

Bild 4, Skador i anslutning till hylsor till styrdubb.

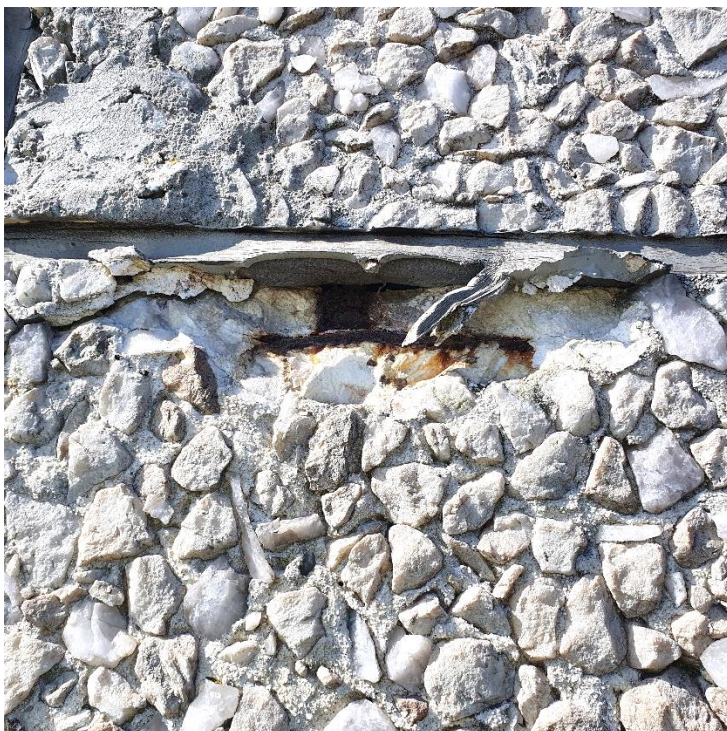
Bild 5, Skador i anslutning till hylsor till styrdubb. (generellt)

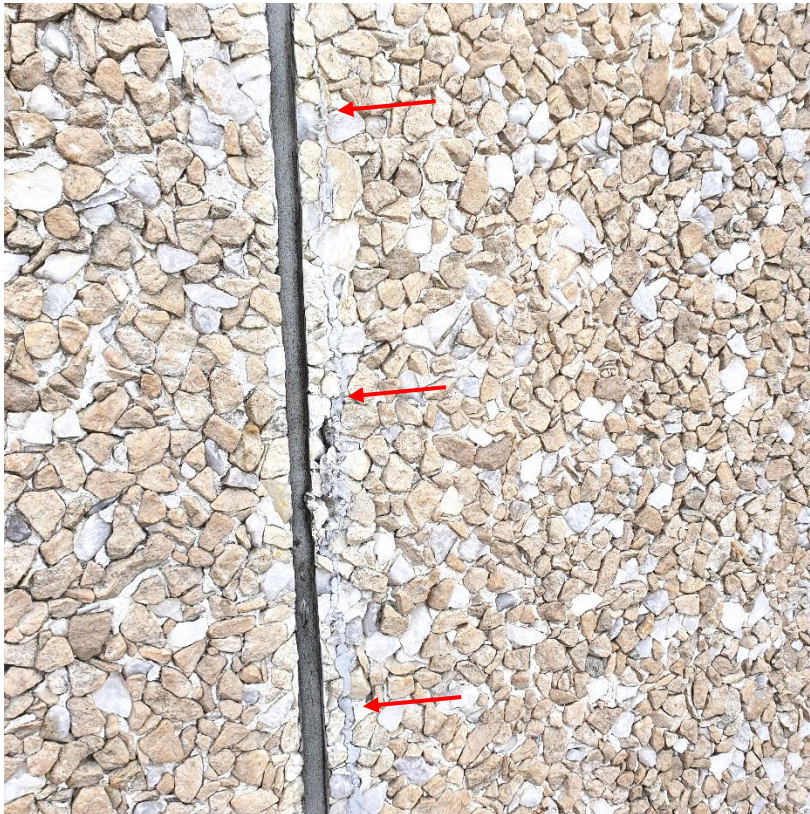
Skador orsakade av korrosion påträffades på samtliga gavlar på bägge huskropparna. Det finns skador vilka tidigare "lagats", både med lagningsbruk och fogmassa. Se bild 6.

Bild 6, "Lagad" spricka med mjukfogsmassa. Väster gavel Meteorvägen.

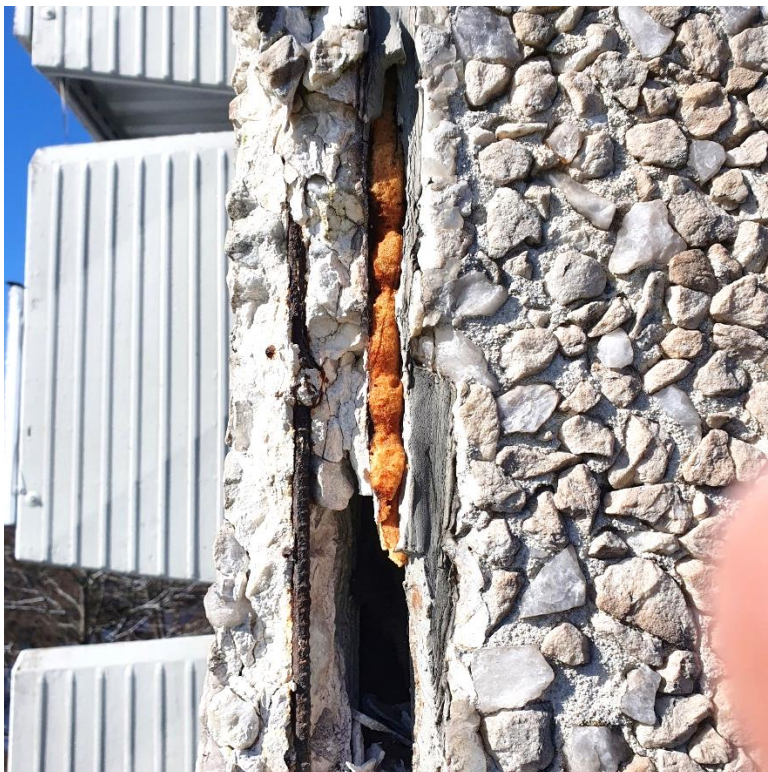
De allvarligaste bristerna finns på Kometvägens kanter in mot gården. Där har vissa av de smalare elementen frusit sönder. Se bild 7.

Bild 7, sönderfruset element på våning 4, Kometvägen, gavel mot Öst.

I ett inledande skede bör de smala kantelementen med frysskador och deformation på höghusets södra kanter rivas i sin helhet för att undvika personskador. Detta har meddelats till föreningen via telefon i samband med undersökningen med rekommendation att avspärningar ska upprättas per omgående.

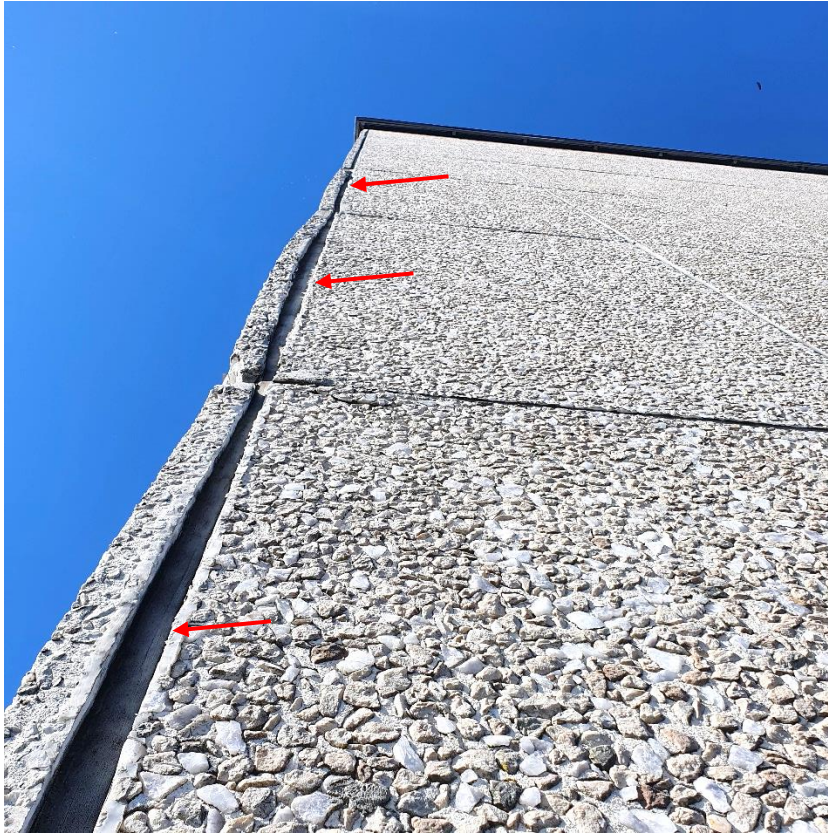
Där är elementen kraftigt deformerade och utbuktningar uppemot 50 mm på skivornas mitt uppmättes. Rimligtvis är påfrestningen på infästningar och armering i dessa element högre än raka, ej deformerade element. Se bild 8.

Bild 8, Deformerade fasadelement. Kometvägen gavel mot öst.

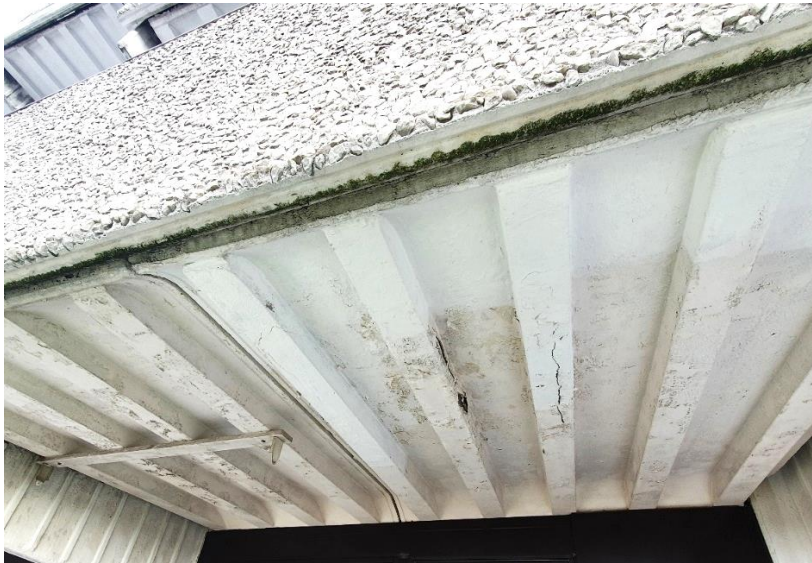
Ett stort antal av skadorna där lös betong plockades ned av säkerhetsskäl är vid gamla lagningar där armeringen fortsatt att rosta både i och i anslutning till lagningarna.

Bild 9, Före skrotning. Port 5 våning 6.

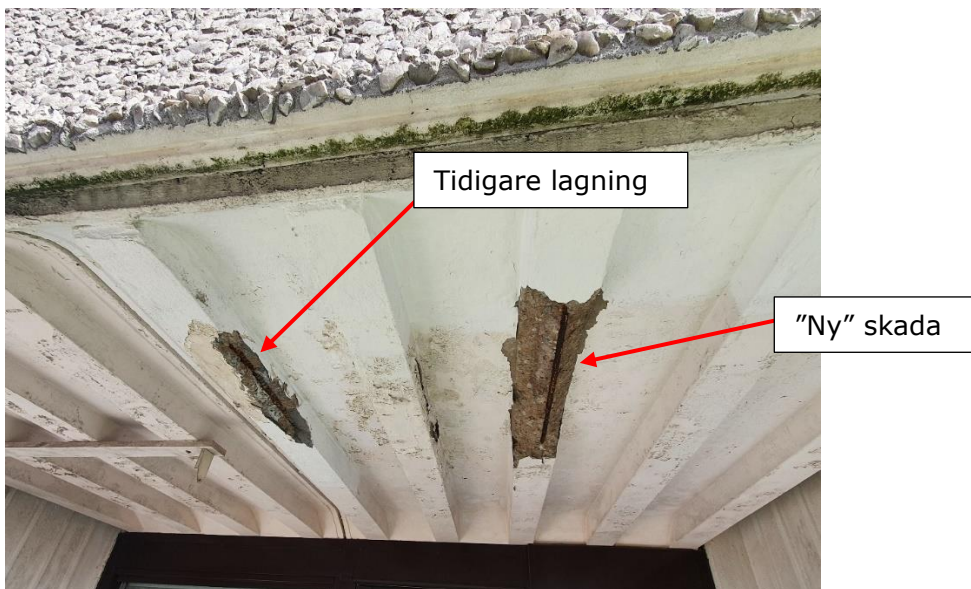
Bild 10, Efter skrotning. Port 5 våning 6.

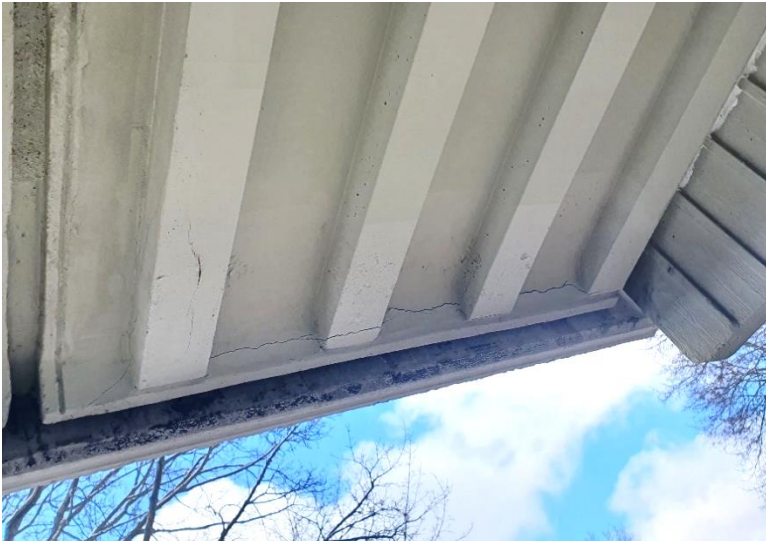
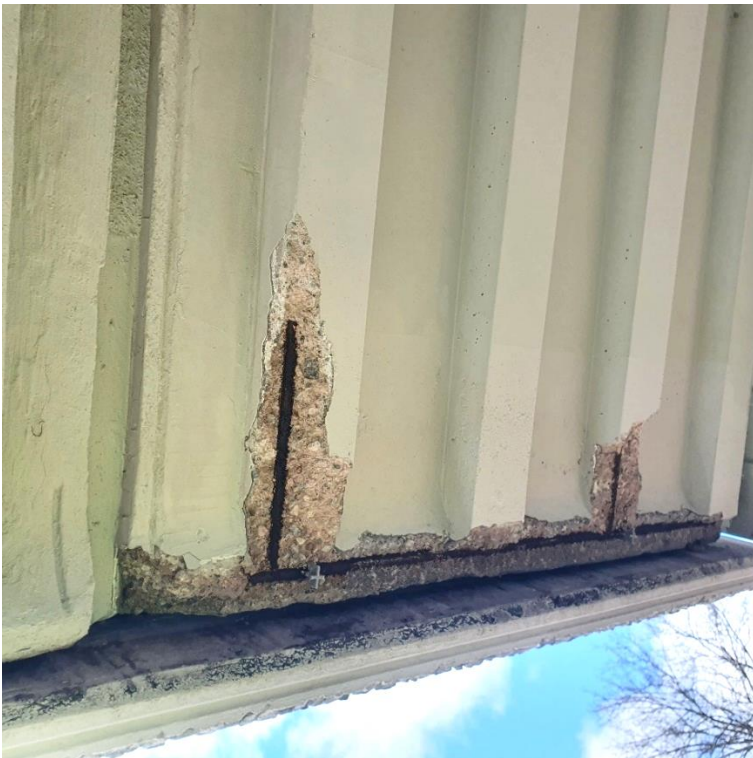
Det finns även balkongplattor med skador i framkant/nos. Skadorna är också på grund av armeringskorrosion. På en balkong plockades hela framkanten bort för att undvika personskador. Se bild 11 & 12.

Bild 11, Spjälkad framkant före skrotning. Port 5 våning 1.

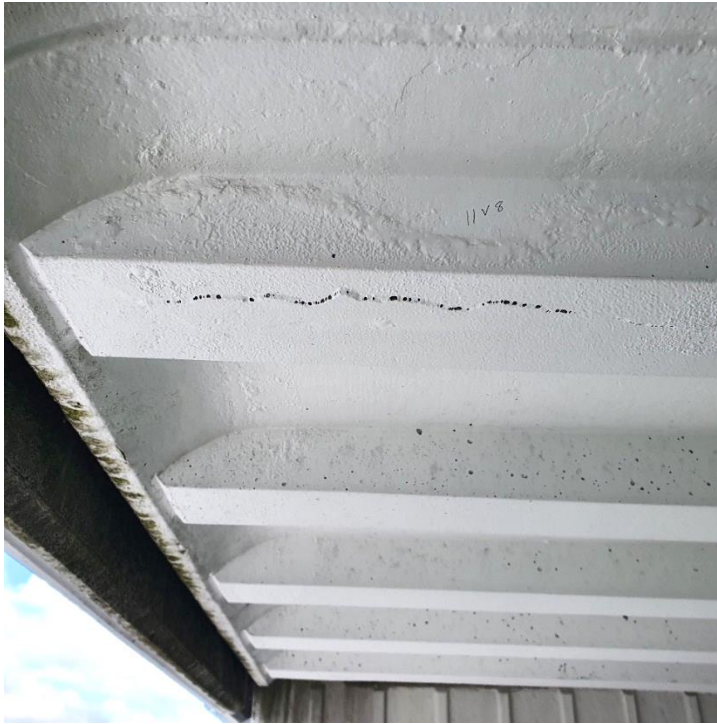
Fuktutfällningar och blåsbildning i färgen indikerar att fukt tränger genom betongen, vilket i sin tur leder till följdskador eftersom armeringen befinner sig i karbonatiserad betong och saknar rostskyddet som "frisk" betong ger med sitt ursprungliga höga pH. Se bild 12 & 13.

Bild 12, Fuktutfällningar vid skada i framkant före skrotning. Port 11, våning 8

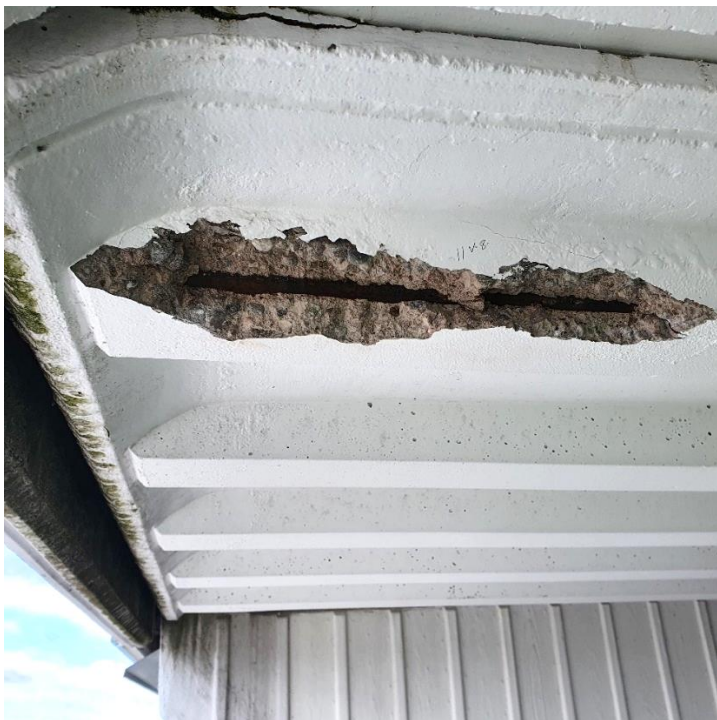
Bild 13, Skada i framkant efter skrotning. Port 11, våning 8

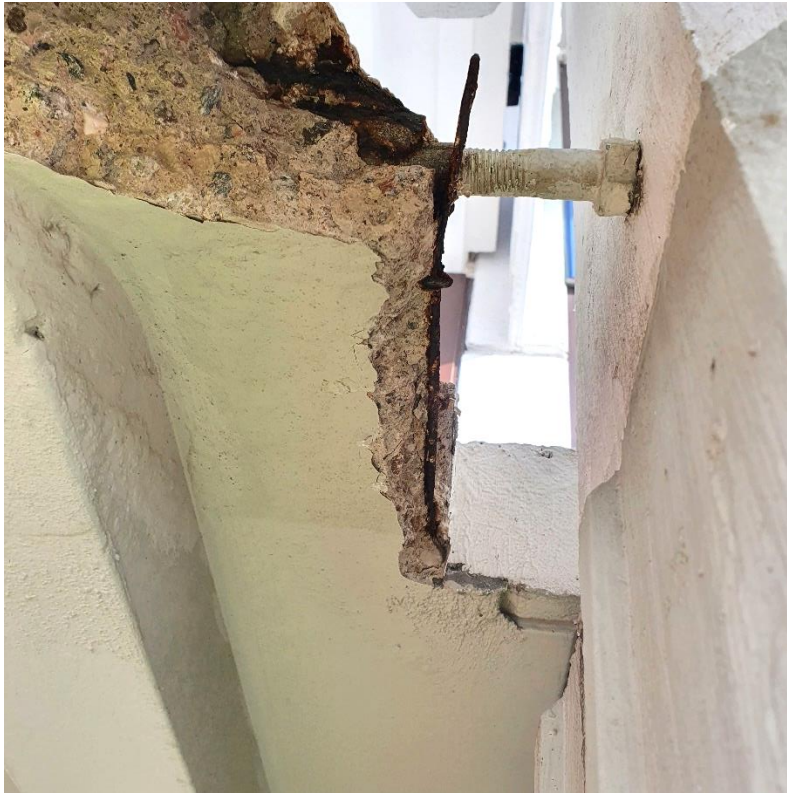
Skador i kanterna kan påverka stabiliteten i balkongkonstruktionen. I och med att skärmväggarna samverkar med balkongerna krävs det att plattorna är oskadade vid ställskruvar/infästningar. På en av de kontrollerade balkongerna är stor del av kanten vid infästningen mot skärmväggen spjälkad. De kloridprover som uttogs ur balkongerna visade inga förhöjda värden. Se bild 14.

Bild 14, spjälkad kant vid infästning. Port 5.

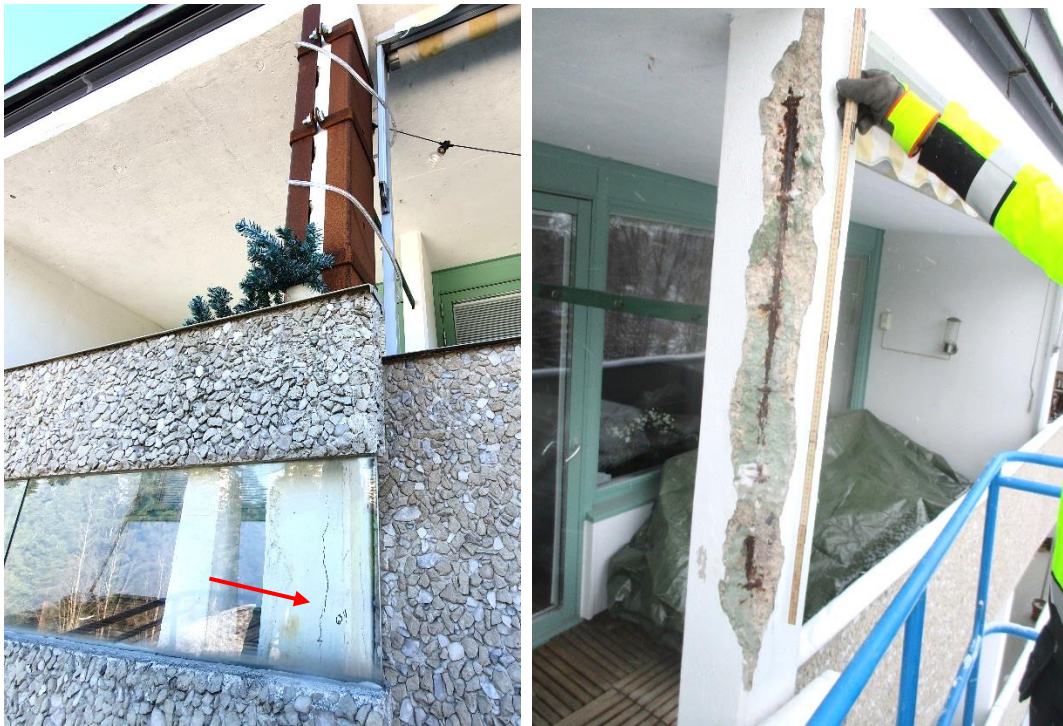
På de två värst skadade ytterpelarna till balkongerna på våningsplanen har det monterats stålförstärkningar.

Vilken effekt stålförstärkningarna har är oklart men att förstärka utan att reparera skadorna blir sällan bra. Pelarna har dessutom fortsatt att spjälka under förstärkningarna.

Bild 15 & 16. Balkong nr 63:1 2022 vs 2016.

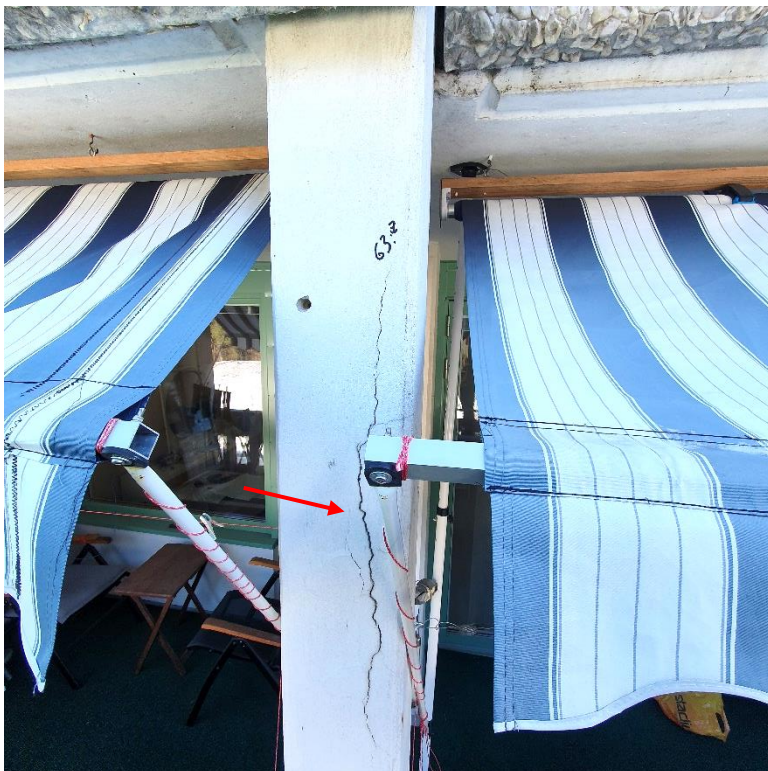
I samma pelarlinje som i bilden ovan är pelarna spruckna på de tre övre planen, vilket är oroväckande ur bärighetssynpunkt. Se bild 17.

Bild 17, Pelare våning 3, stapel 63.

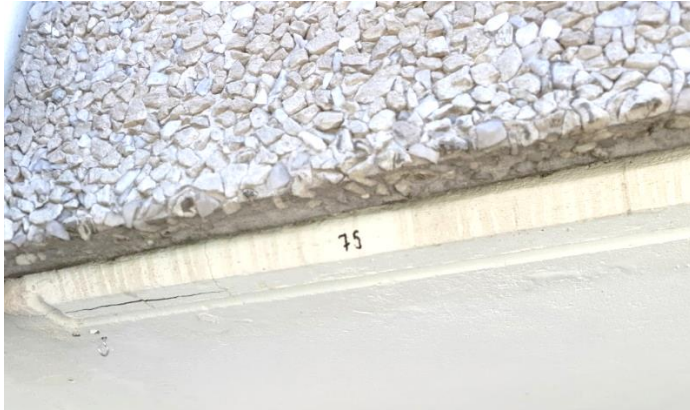
Enstaka "nya" skador påträffades i balkongplattorna. Det är i framkanter som det förekommer sprickor och spjälkskador vilka beror på armeringskorrosion. Det är både i gamla lagningar och nya skador som uppkommit. Kloridprover uttogs för analys i platta 74:3 (bredvid balkongen på bilderna nedan) och det är något förhöjda halter av salt i betongen, 0,25 vikt%-klorider som bedöms vara en bidragande orsak till skadorna. Det är en indikation på att balkongerna är gjutna under vintertid. Se bild 18 & 19.

Bild 18, Stapel 75:3, tidigare lagad kant före skrotning.

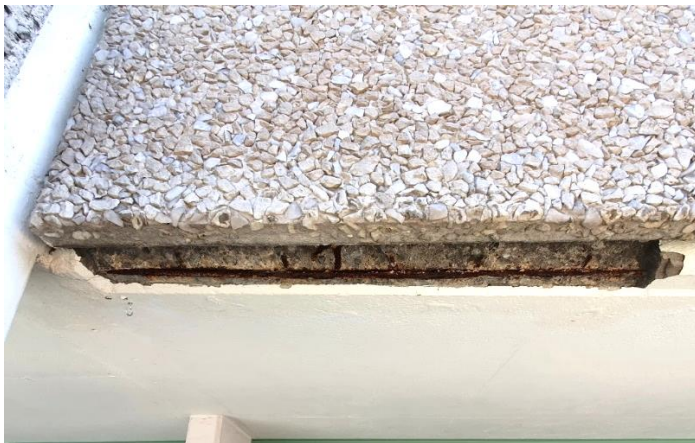
Bild 19, Balkong 75:3 efter skrotning.
