## OVK Besiktningsprotokoll 2021

Här bifogas protokoll för OVK 2021. Vänligen följ punkterna nedan för att åtgärda det som kvarstår efter OVK:

Luftflödesprotokoll: L1

Adress: Hägerstensvägen 167

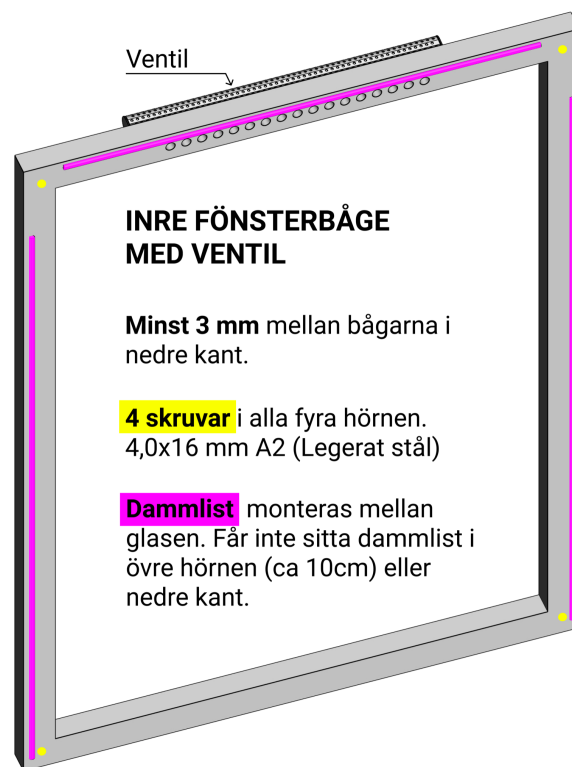
**4. Alla medlemmar med fönster som har utanpåliggande ventil måste åtgärda följande:**

- Ventilen måste ha ett mellanrum mellan bågarna på 3 mm så att luft kan cirkulera som den ska. Franska bukten rekommenderar att fästa 4 skruvar i hörnen mellan fönsterbågarna på fönstret för att skapa 3 mm mellanrum mellan inner och ytterbåge. Skruv måste skruvas i alla fyra hörnen på fönstret, se bild till höger.
- Dammlist måste vara korrekt monterad om du väljer att ha detta, se bild till höger. Dammlist minskar behovet av fönsterputsning mellan glasen, ger varmare innerglas och minskar kallras.
