# Översyn av Brf Ekhammars stammar

att genomföra granskning och analys i vilket skick föreningens stammar är

# Så här har översynen gjorts

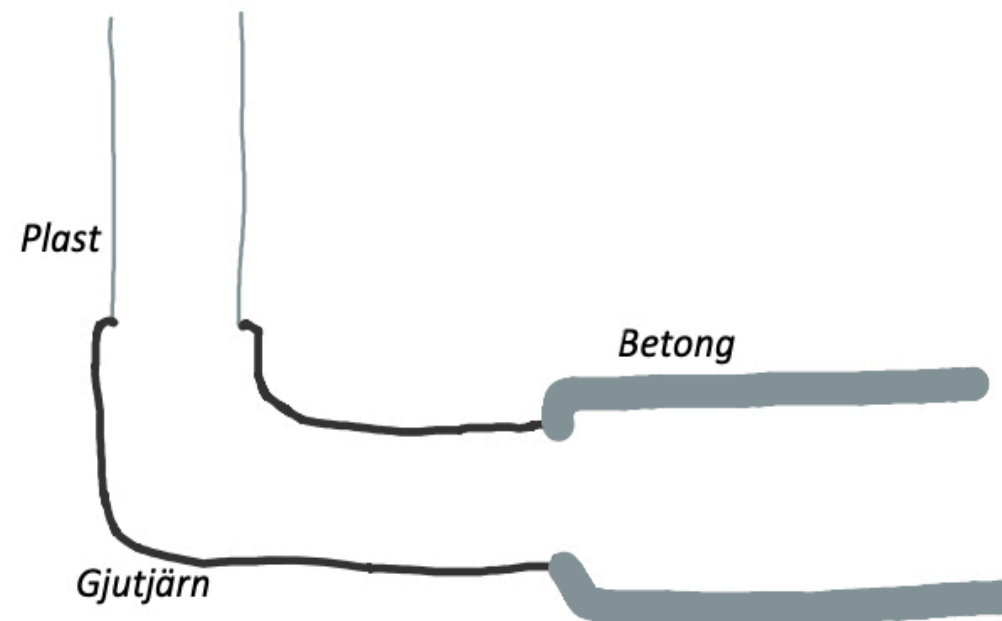
- Fastigheterna har *väldigt många stammar*
- Det finns *tre olika typer* av stammar
  - 1) Ledningar i mark är utförda i **betong**
  - 2) Där de går in i huset är de av **gjutjärn** och ligger *under husets betongplatta*
  - 3) Uppåt genom huset går rör av **plast**
- Alla stammar är från tiden då huset byggdes
