TRÄDVÅRDSPLAN

BRF DALEN

Vitmossevägen, Gustavsberg - Februari 2015

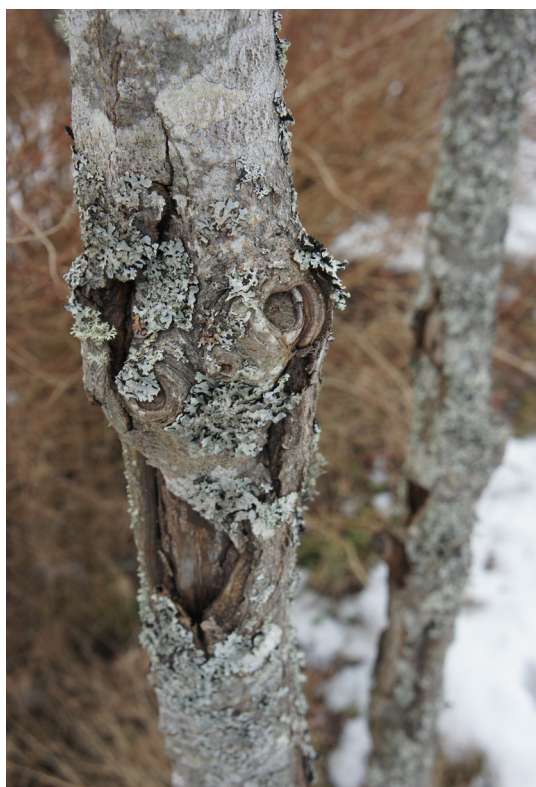
Exempel på stamskada.

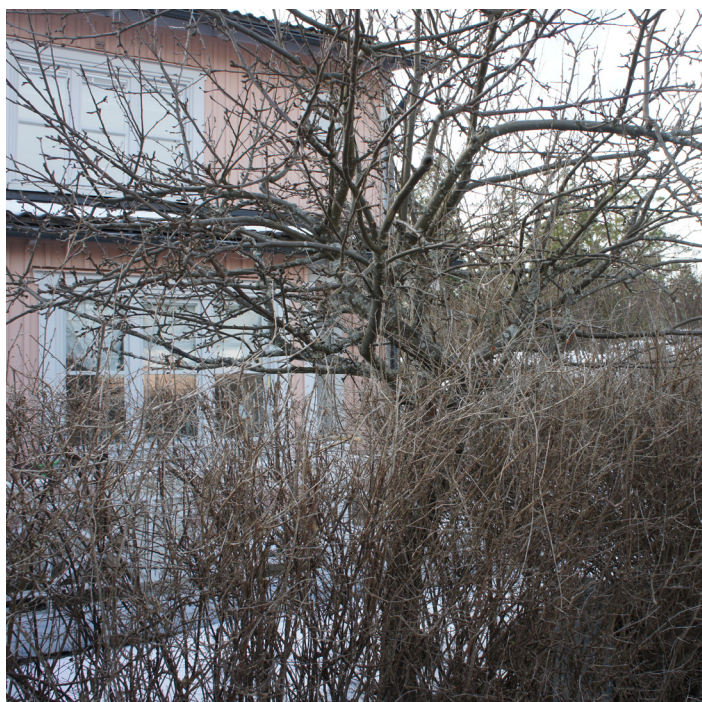
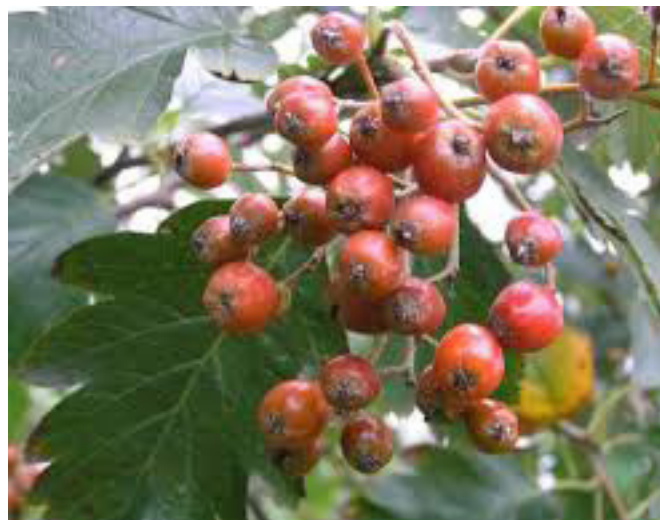
I hela området växer träd i eller i direkt anslutning till häckar eller buskage. I flera fall har vegetationen vuxit ihop med varandra vilket ger ett rörigt intryck. Rekommendationen är att hålla tillbaka busk- eller häckvegetation och låta trädkronan växa fritt.

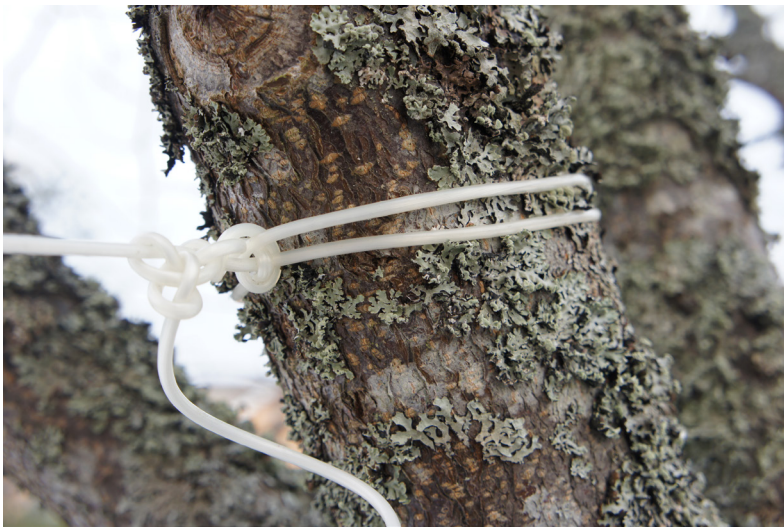
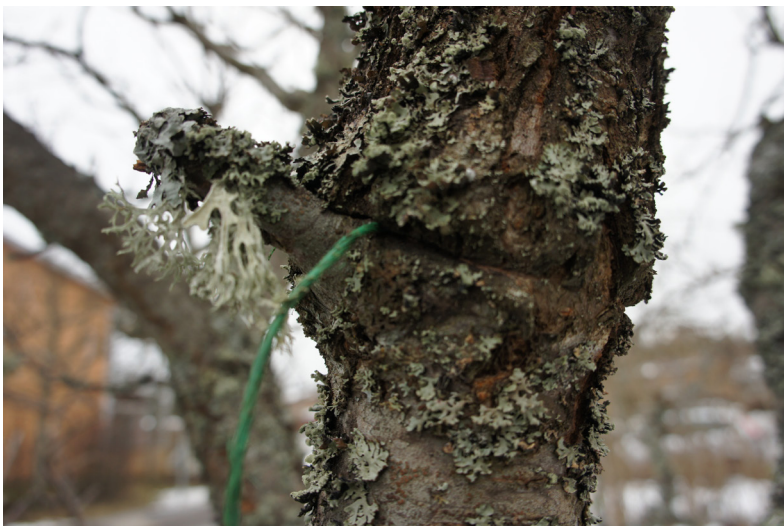
Håll koll på tvättlinor och fågelholkar så att uppsättningen av dem inte skadar träden.

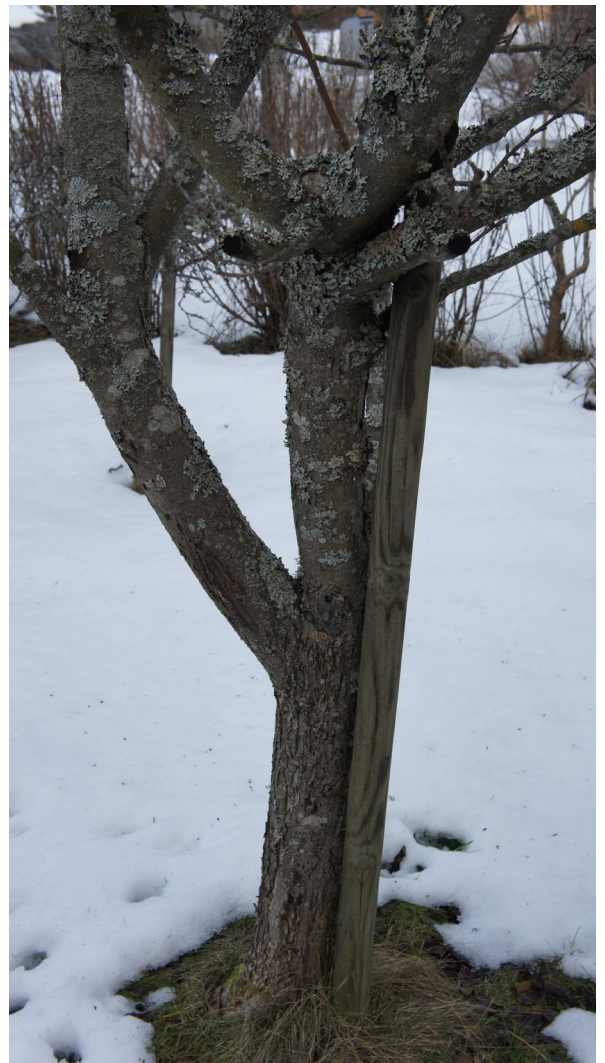
Trädstöd som inte fyller någon funktion bör tas bort.
