# TRÄDVÅRDSPLAN

## BRF VÄSTERBY 1

**JUNI 2018**

I maj 2018 utförde HSB Stockholm Mark & Trädgård en inventering samt konditionsbedömning av trädbeståndet på Brf Västerby 1 i Järfälla. Sammanlagt har 59 träd inventerats och fått en konditionsbedömning.

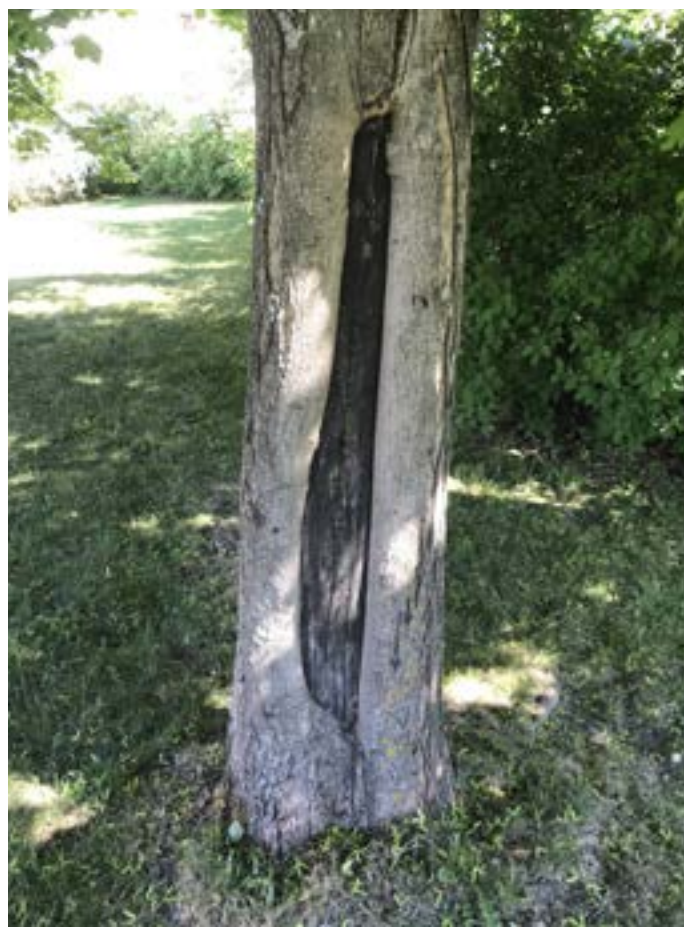
*Exempel på stamskada som bör hållas under uppsikt.*

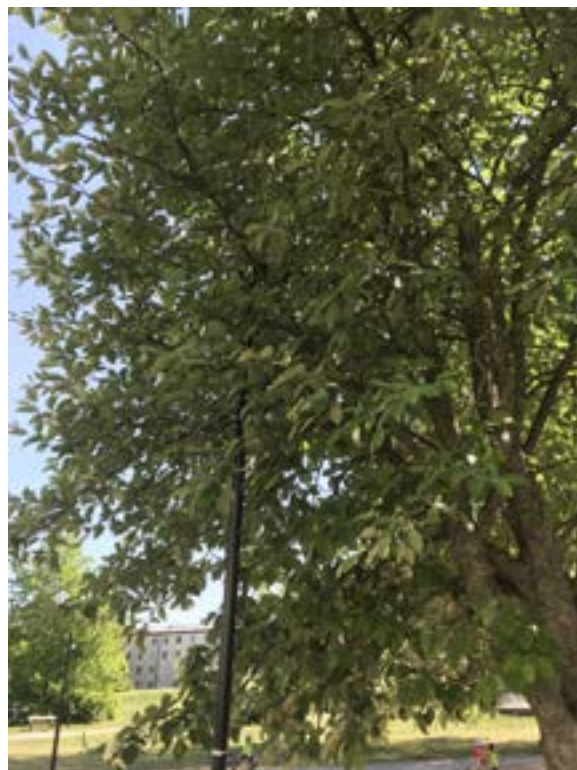
*Ett träd i god kondition men där kronan växer över belysningen. Skär rent runt armaturen. Överväg att flytta belysningen om problemet kvarstår.*

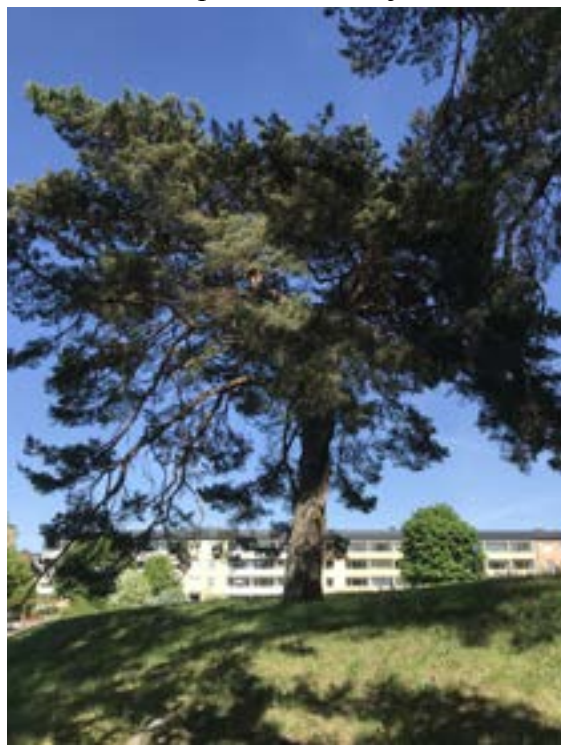
*En äldre tall som pinats av väder och vind under många år. Ett karaktärsträd att vara rädd om.*

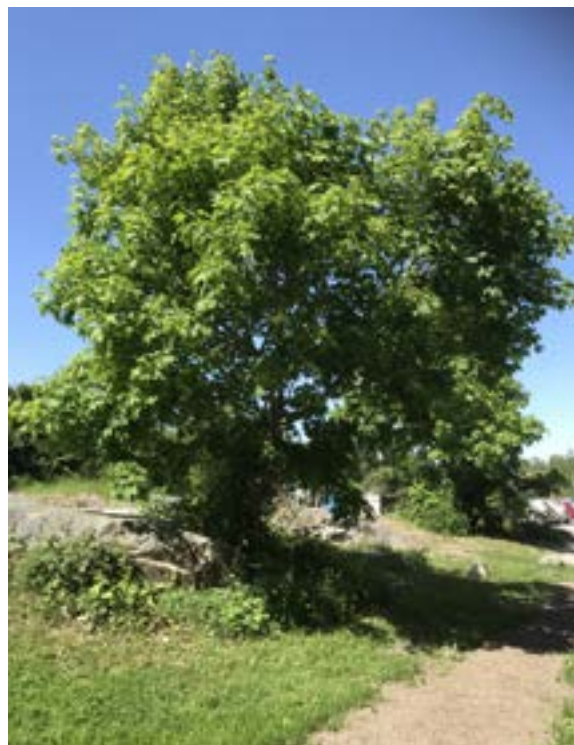
Om slyskotten kommer från en äldre stubbe så är infästningen i marken ofta påverkad. En svag infästning kan bli farligt när träden bli stora och inte orkar hålla upp sin egen tygd.

*Ett slyskott av skogslönn som fått vara kvar och nu börjar bli ett stort träd.*

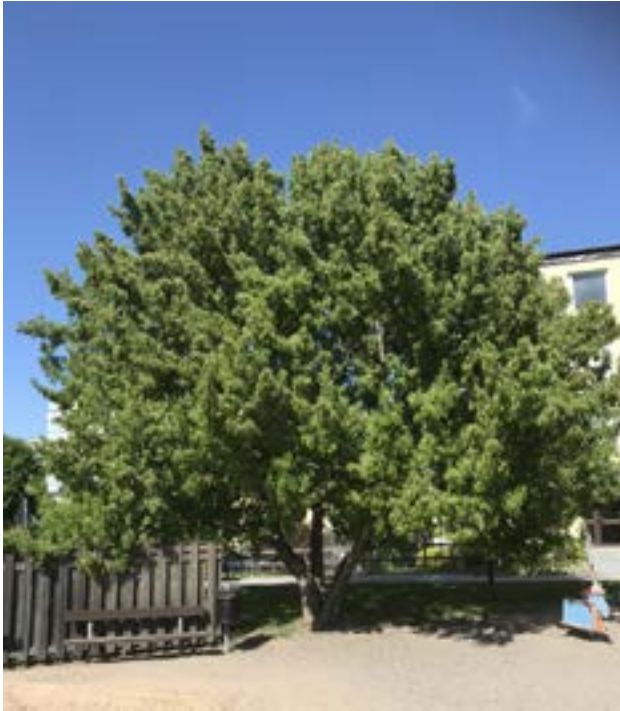
Trädet på bilden till vänster har svag infästning vid stambas och risken finns att hela stammar kan ge vika. Samtidigt är trädet i god kondition i övrigt och bidrar med skugga till platsen.

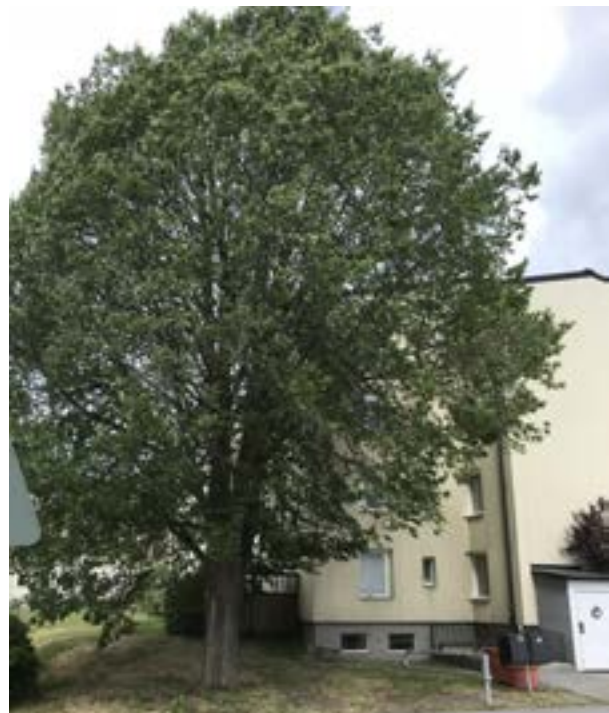
*En alm vilket är ovanligt idag då almsjukan slagit ut större delen av beståndet.*
