## Information om rörstammar och våtrum

2019-01-22, 2019-01-23

Henrik Tottras  
Anette Bodare  
HSB Konsult

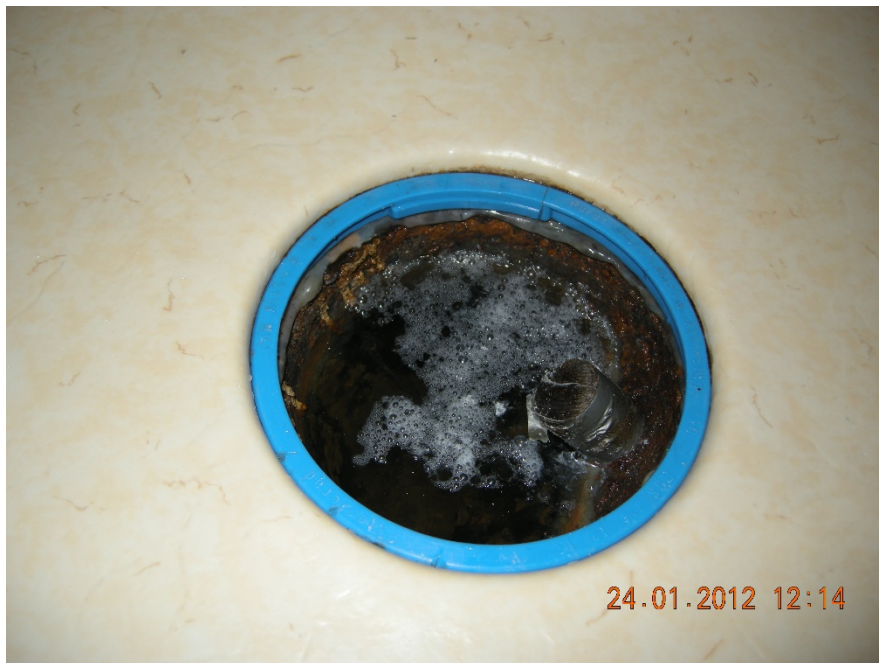
Gammal rostig golvbrunn

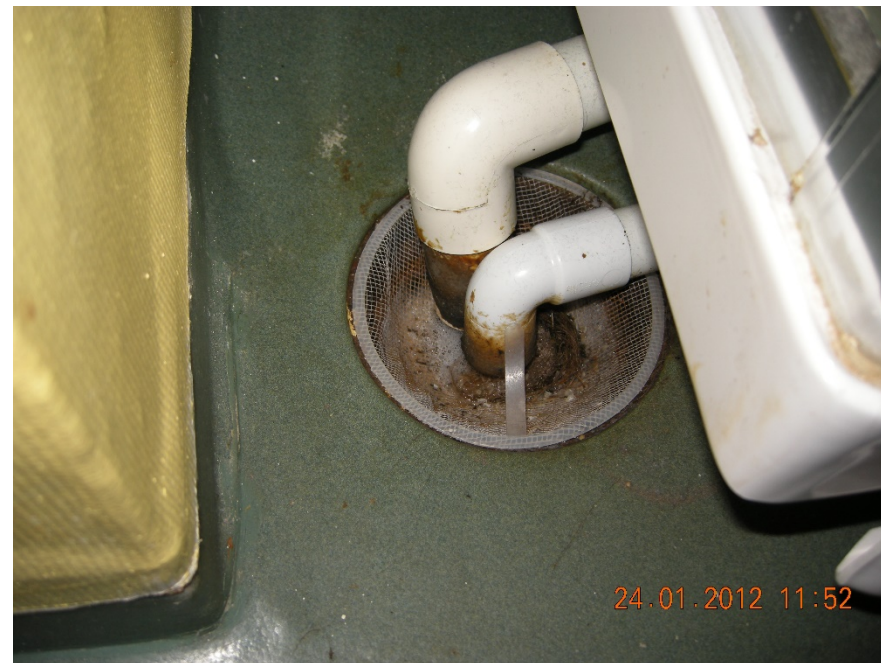
Dåligt tästkikt i våtzon 1

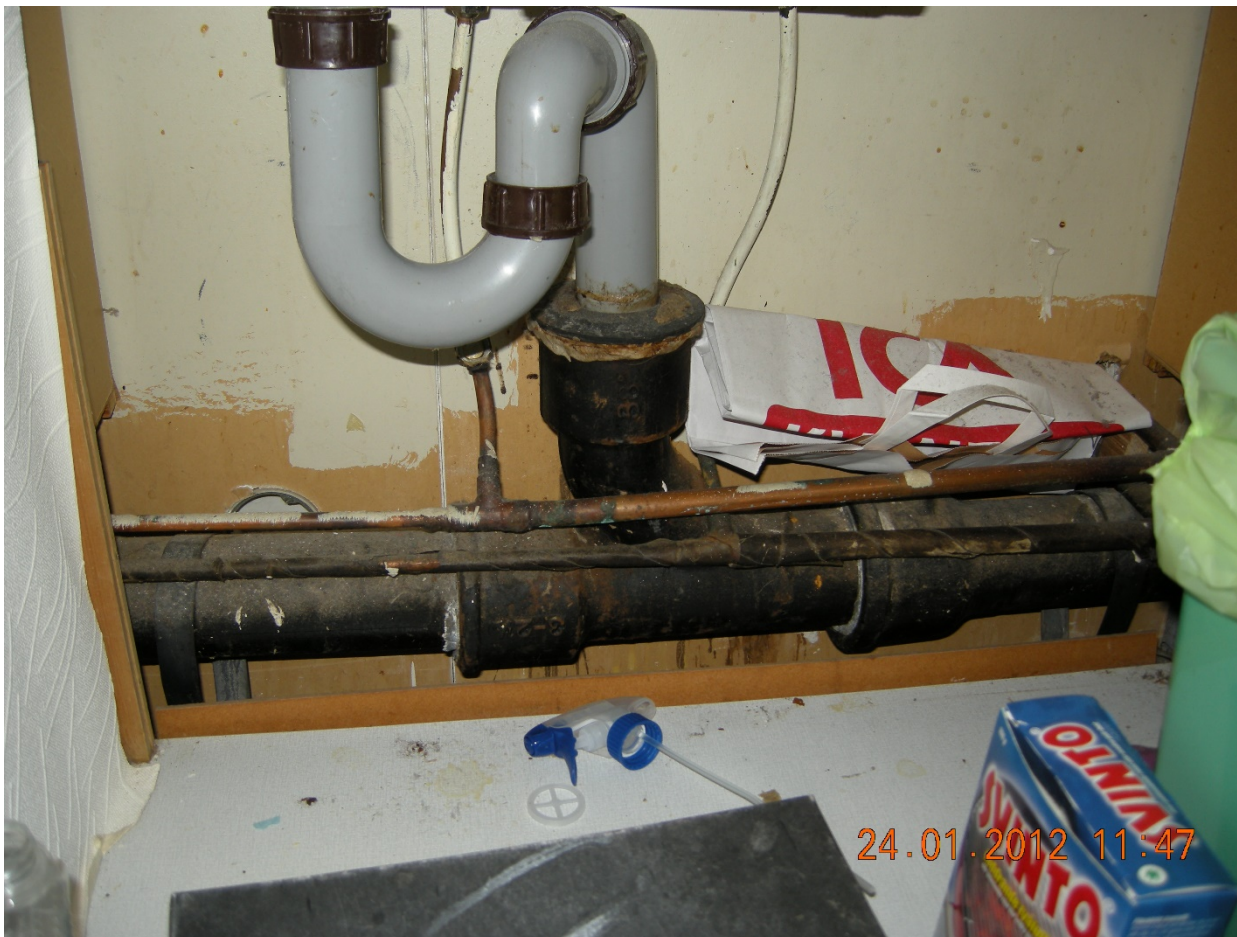
Diskbänksskåp med rostigt avlopp och otät botten

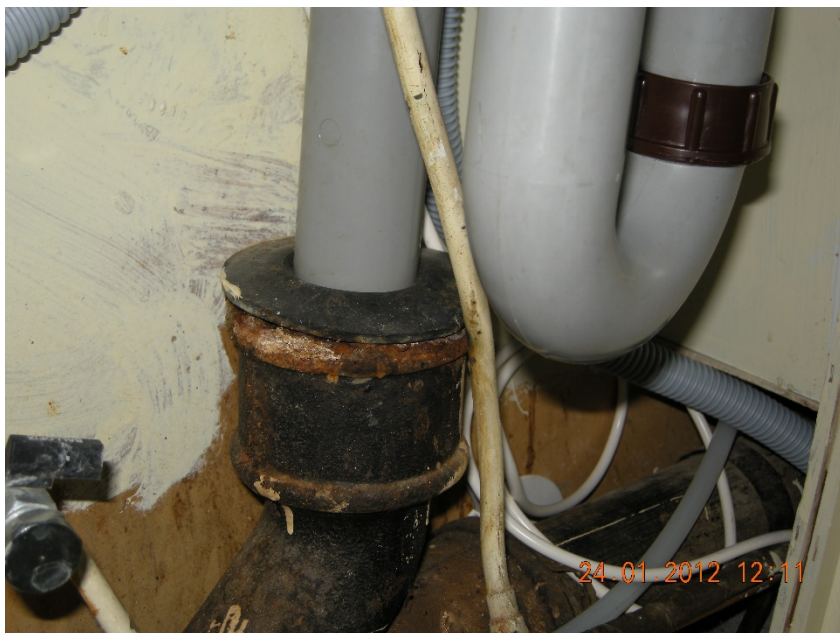
Rostigt avlopp i diskbänksskåp

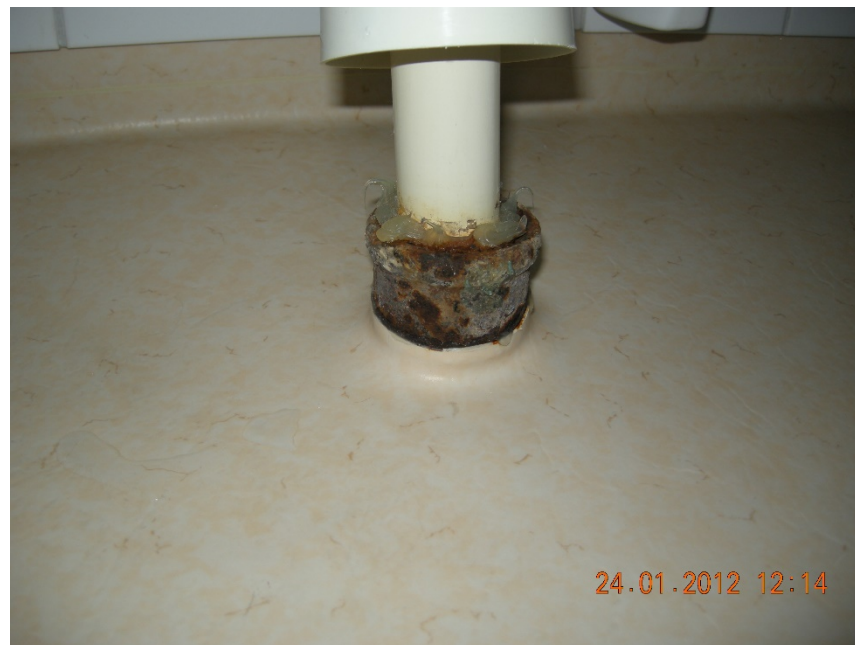
Rostigt avlopp i badrumsgolv

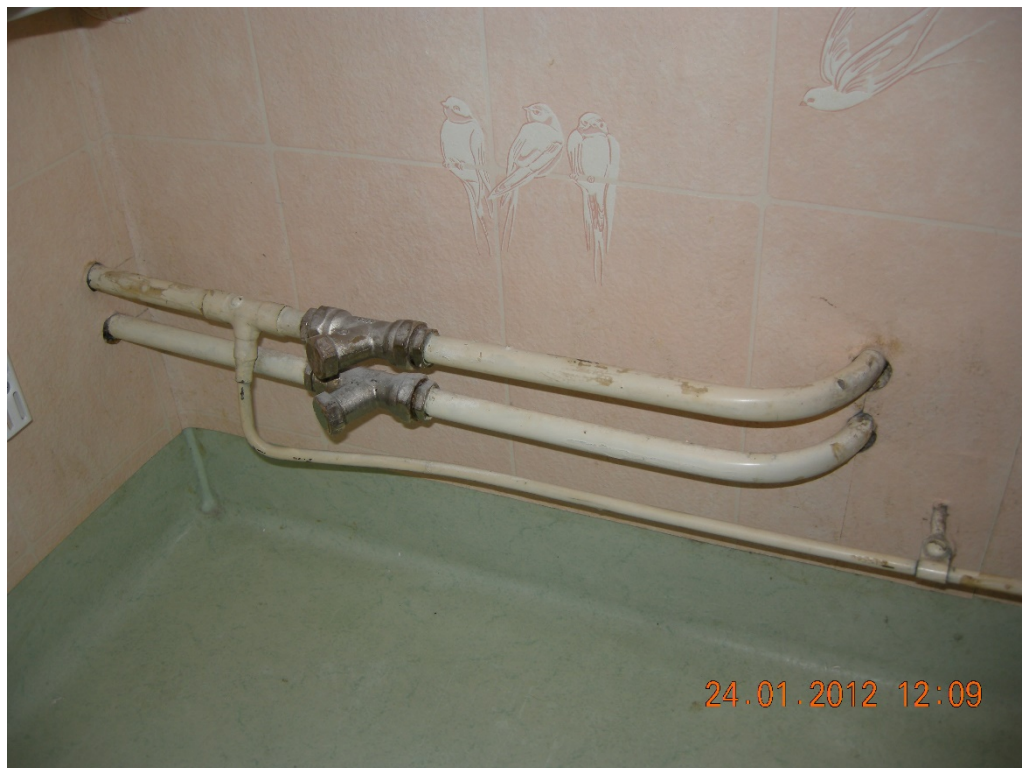
Osäkra avstängningsventiler

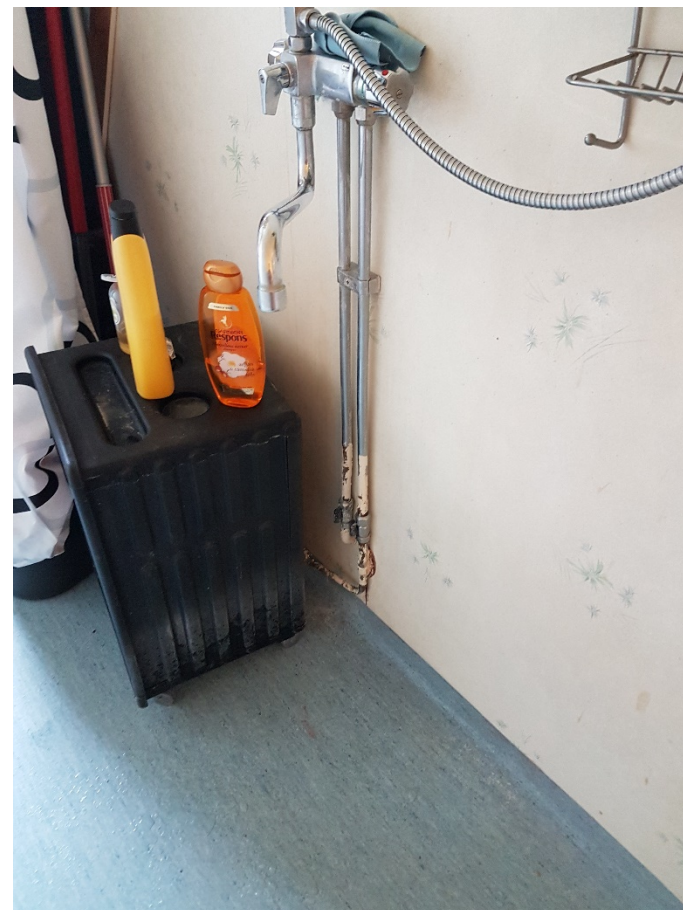
Rör genomföring ned-  
till i vägg i våtzon 1
