## Korsriddaren

2018-10-05

Marksyn höst

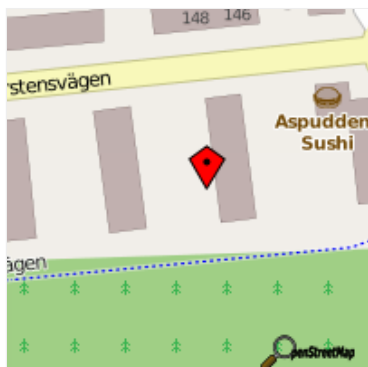
Hägerstensvägen 159A, 126 53 Hägersten, Sverige

**Kommentar:**Nära port 159b. Föryngra syrenen bakom sopkärnen. Föryngra även buskaget runt sittplatsen, syren, berberis och snöbären. Det kommer att vitalisera buskarna och ge ett lyft till platsen. Idag ser buskarna allmänt risiga ut och är för höga.

Generellt gäller att en stor del av vanliga "bruks-buskar" gärna beskärs ner helt med några års mellanrum för att komma med nya fina skott underifrån. Blomningen uteblir det första året efter nedskärning men buskarna hinner oftast komma upp till 50-60 cm höjd redan första säsongen. Året efter blommar busken igen. Med fördel ges jordförbättring/näring första året efter en nedskärning för att tillföra extra energi.

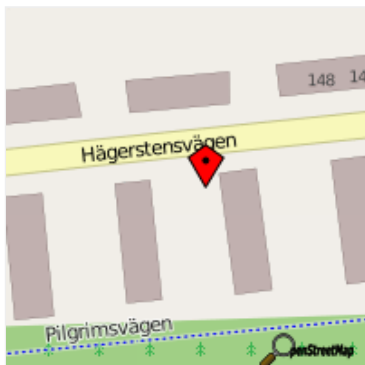
Hägerstensvägen 161B, 126 53 Hägersten, Sverige

**Kommentar:**Föryngra syren bakom sopkärnen, nära port 161 b , klipp även ner de högvuxna vresrosorna helt bakom häcken.

**Åtgärd:** Föryngringsbeskrning

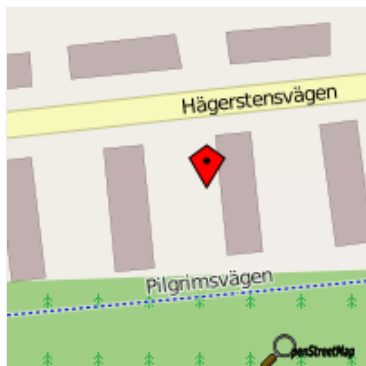
Hägerstensvägen 163B, 126 53 Hägersten, Sverige

**Kommentar:**Föryngra (dvs skär ner helt) syrenen bakom sopkärnen, så får den komma upp på nytt hela vägen underifrån och därefter bör den hållas i rimlig höjd.

**Åtgärd:** Föryngringsbeskrning

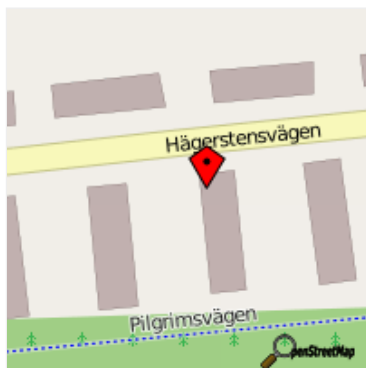
Hägerstensvägen 161B, 126 53 Hägersten, Sverige

**Kommentar:**Föryngra hela det buskage av schersmin som finns mittemot 163 b. Det är helt glest nertill och i mitten och behöver skäras ner för att komma upp med nytt underifrån. Detta kommer också göra att de fina träden lyfts fram. Ta bort stamskott på träd, särskilt på rönnen som växer i detta buskage, ut mot gatan.

**Åtgärd:** Föryngringsbeskrning

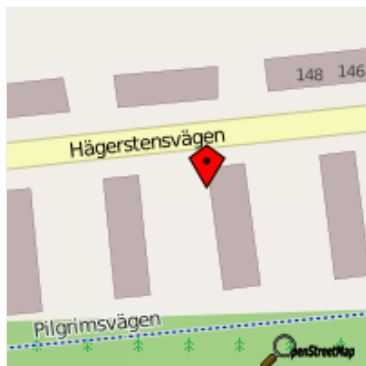
Hägerstensvägen 161B, 126 53 Hägersten, Sverige

**Kommentar:** 1 stubbe 161a-161b, 1 stubbe vid port 157, 2 st stubbar nära port 161. Två av dessa stubbar är från föregående protokoll, två har tillkommit. Alla tas bort vid samma tillfälle.

**Åtgärd:** Stubbfräsning

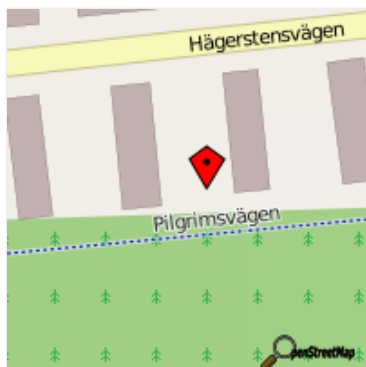
Hägerstensvägen 163, 126 53 Hägersten, Sverige

**Kommentar:** Raden med olvonbuskar, port 163. Olvon är en mycket fin prydnadsbuske som finns i olika arter och sorter, blommar tidigt på våren. Den här busken har dragit iväg och blivit mycket gles nertill men tål inte för hård beskärning. Den kan beskäras lätt genom urgallring av dött och risigt, detta bör ske under vår/vårvinter. Brf ombeds återkomma om de vill ha detta utfört denna vår/vårvinter.

**Åtgärd:** Beskärning

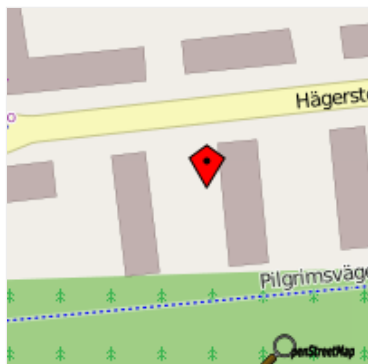
Hägerstensvägen 165B, 126 53 Hägersten, Sverige

**Kommentar:**Hsb föreslår att även buskage av snöbär och måbär föryngras, nära körsbärsbenveden, nära port 165a-165b. Tyvärr har bild fallit bort men det är samma område/bild som under punkt nr 8, om den eventuellt döda körsbärsbeneveden.

Brf ombeds meddela om de vill att detta utförs i samband med övrig föryngringsbeskrning i vår/vårvinter.

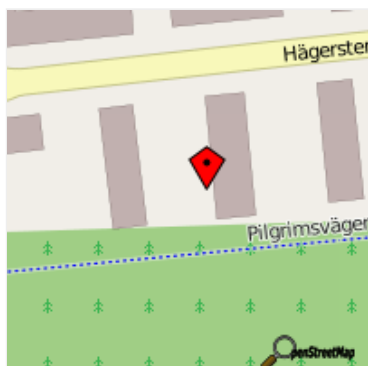
Hägerstensvägen 165, 126 53 Hägersten, Sverige

**Kommentar:**Nära port 165-165a på var sida om piskställning står två st körsbärsbenved, varav den ena är i mycket dålig kondition. Efter kontroll konstateras att det finns liv i trädet varför vi avvaktar med att ta beslut om ev borttagning till nästa år. Kolla denna igen till vårens marksyn och ta nytt beslut.
