## SÄKERHETSBESIKTNING AV LEKMILJÖER

2019-08-19

Brf Toppsockret

**Lekplats/Adress** Lingvägen 193 i Farsta

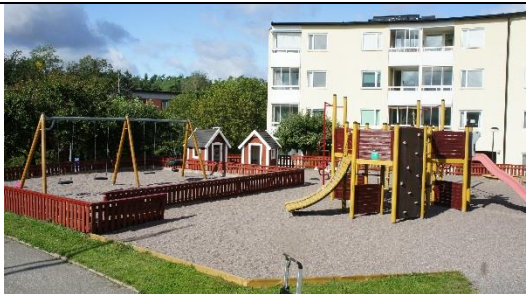
| Utrustning | | Identifierade fel och anmärkningar | Felklassning |
|---|---|---|---|
| 1 | | <ul style="list-style-type: none"> <li>Översiktsbild</li> </ul> | |

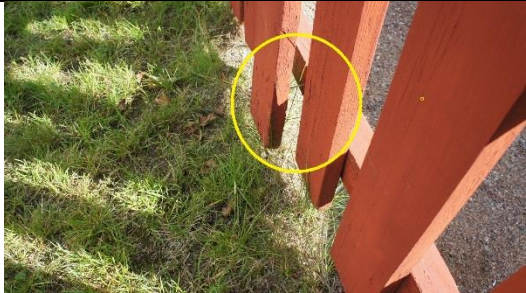
| Utrustning | | Identifierade fel och anmärkningar | Felklassning |
|---|---|---|---|
| 3 | | <ul style="list-style-type: none"> <li>Spjåla lös</li> <li>Enligt SS-EN 1176-7,8.2.6</li> </ul> | C |

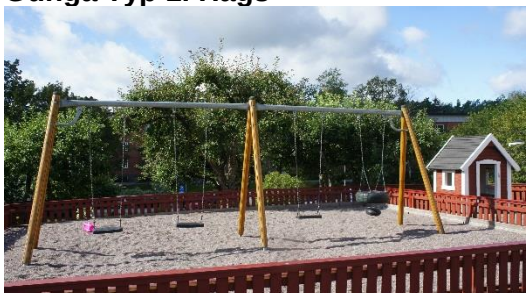
| Utrustning | | Identifierade fel och anmärkningar | Felklassning |
|---|---|---|---|
| 4 | | <ul style="list-style-type: none"> <li>För litet djup på stötdämpande material samt felaktigt, innehåller silt -och lerpartiklar</li> <li>Enligt SS-EN 1176-1,4.2.8.5.2</li> <li>(Fel kvarstår från bes 2013)</li> </ul> | C |

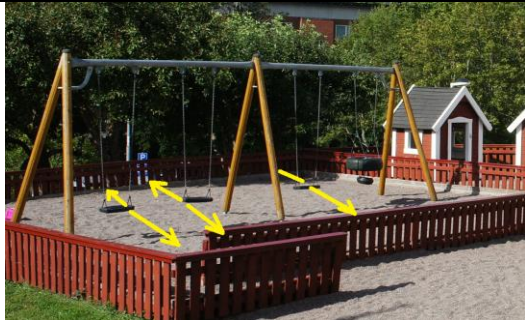
| Utrustning | Identifierade fel och anmärkningar | Felklassning |
|---|---|---|
| <p>5</p> | <ul style="list-style-type: none"> <li>För litet avstånd mellan islagsytans kant/avslut (i gungriktningen) och staket</li> <li>Enligt SS-EN 1176-2 Bilaga A</li> <li>(OBS! ny regel enligt uppdaterad standard)</li> </ul> | C |

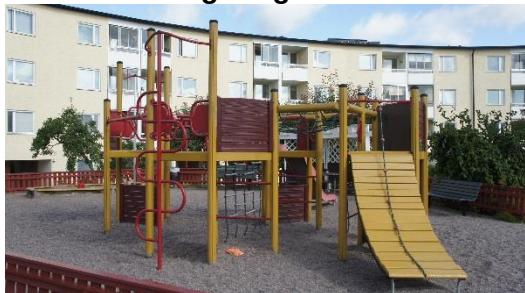
| Utrustning | Identifierade fel och anmärkningar | Felklassning |
|---|---|---|
| <p>6</p> <p><b>Klätterställning. Hags</b></p> | <ul style="list-style-type: none"> <li>För litet djup på stötdämpande material samt felaktigt, innehåller silt -och lerpartiklar</li> <li>Enligt SS-EN 1176-1,4.2.8.5.2</li> <li>(Fel kvarstår från bes 2013)</li> </ul> | C |

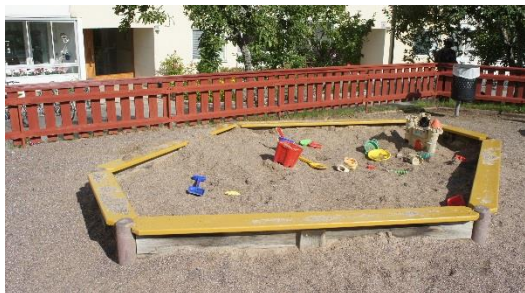
| Utrustning | Identifierade fel och anmärkningar | Felklassning |
|---|---|---|
| <p>7</p> <p><b>Sandlåda</b></p> | <ul style="list-style-type: none"> <li></li> </ul> | |

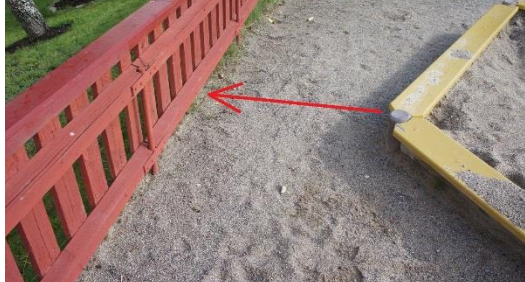
| Utrustning | Identifierade fel och anmärkningar | Felklassning |
|---|---|---|
| <p>8</p> | <ul style="list-style-type: none"> <li>Hinder (staket) i redskapets fallutrymme</li> <li>Enligt SS-EN 1176-1,4.2.8.4</li> <li>(Redskapets fallutrymme är 1 500mm)</li> </ul> | C |

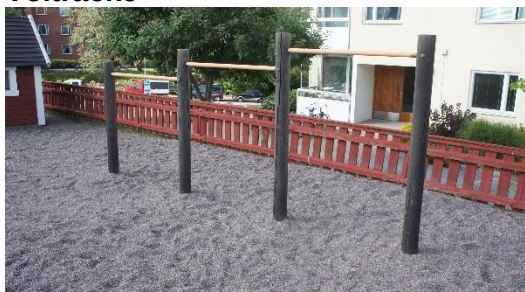
| Utrustning | Identifierade fel och anmärkningar | Felklassning |
|---|---|---|
| <p>9</p> <p><b>Volträcke</b></p> | <ul style="list-style-type: none"> <li></li> </ul> | |

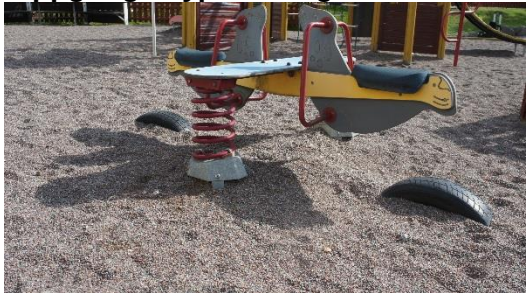
| Utrustning | | Identifierade fel och anmärkningar | Felklassning |
|---|---|---|---|
| 10 | <b>Vippgunga Typ 3A. Hags</b><br> | <ul style="list-style-type: none"> <li>•</li> </ul> | |

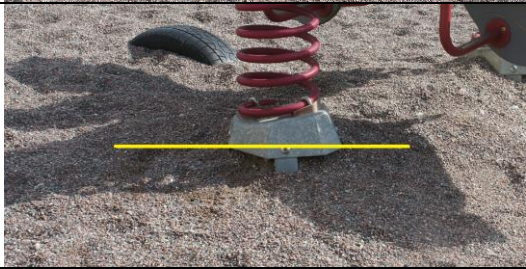
| Utrustning | | Identifierade fel och anmärkningar | Felklassning |
|---|---|---|---|
| 11 | | <ul style="list-style-type: none"> <li>• Redskapet för högt monterat (stötdämpande sand har sjunkit)</li> <li>• Enligt SS-EN 1176-7,5.2</li> <li>• (Ska monteras på djup enligt markering på bilden)</li> </ul> | C |

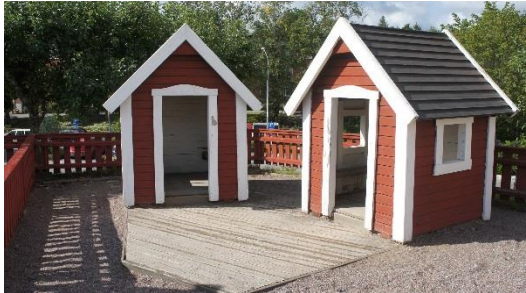
| Utrustning | | Identifierade fel och anmärkningar | Felklassning |
|---|---|---|---|
| 12 | <b>Lekhus</b><br> | <ul style="list-style-type: none"> <li>•</li> </ul> | |

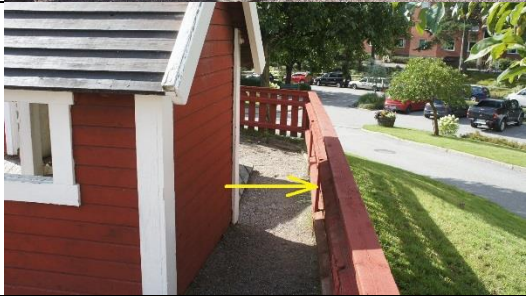
| Utrustning | | Identifierade fel och anmärkningar | Felklassning |
|---|---|---|---|
| 13 | | <ul style="list-style-type: none"> <li>• Hinder (staket) i redskapens fallutrymme</li> <li>• Enligt SS-EN 1176-1,4.2.8.4</li> <li>• (Redskapens fallutrymme är 1 500mm)</li> </ul> | C |

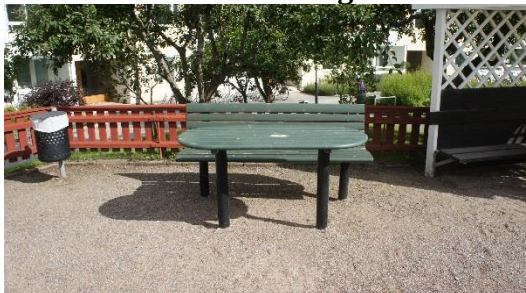
| Utrustning | | Identifierade fel och anmärkningar | Felklassning |
|---|---|---|---|
| 14 | <b>Fasta möbler i anslutning till lek</b><br> | <ul style="list-style-type: none"> <li>• Inga fel identifierade</li> </ul> | |

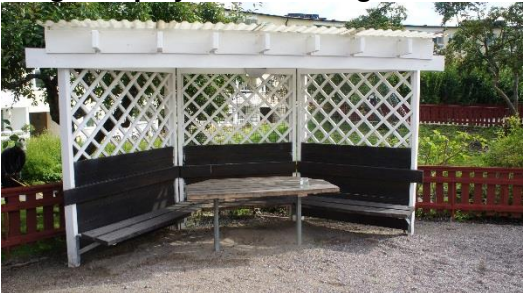
| | Utrustning | Identifierade fel och anmärkningar | Felklassning |
|---|---|---|---|
| 15 | <b>Pergola/spaljé i anslutning till lek</b><br> | <ul style="list-style-type: none"> <li>•</li> </ul> | |

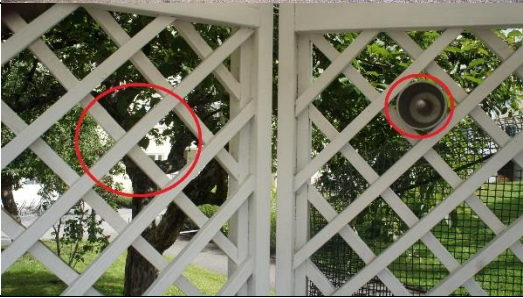
| | Utrustning | Identifierade fel och anmärkningar | Felklassning |
|---|---|---|---|
| 16 | | <ul style="list-style-type: none"> <li>• Ställen (flertal) där huvud och hals kan fastna</li> <li>• Enligt PBL 8 kap 15§</li> <li>• (Helt omslutna öppningar ska vara &lt;89mm eller &gt;230mm)</li> </ul> | A |

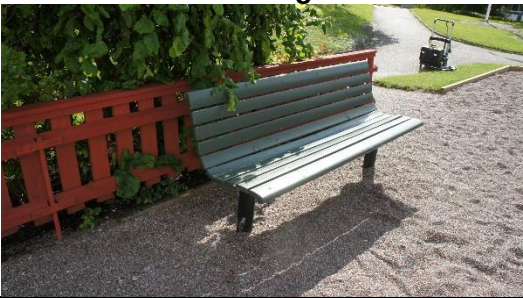
| | Utrustning | Identifierade fel och anmärkningar | Felklassning |
|---|---|---|---|
| 17 | <b>Fast soffa i anslutning till lek</b><br> | <ul style="list-style-type: none"> <li>• Inga fel identifierade</li> </ul> | |

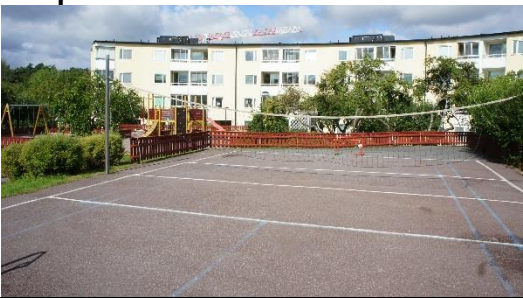
| | Utrustning | Identifierade fel och anmärkningar | Felklassning |
|---|---|---|---|
| 18 | <b>Bollplan</b><br> | <ul style="list-style-type: none"> <li>• Inga fel identifierade</li> </ul> | |

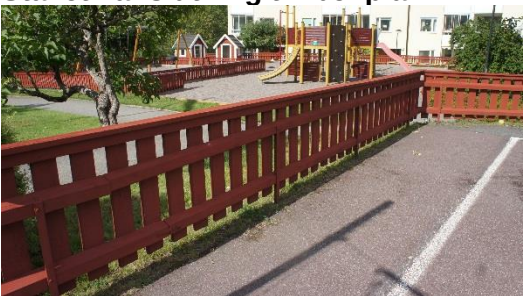
| | Utrustning | Identifierade fel och anmärkningar | Felklassning |
|---|---|---|---|
| 19 | <b>Staket i anslutning till bollplan</b><br> | <ul style="list-style-type: none"> <li>• Inga fel identifierade</li> </ul> | |

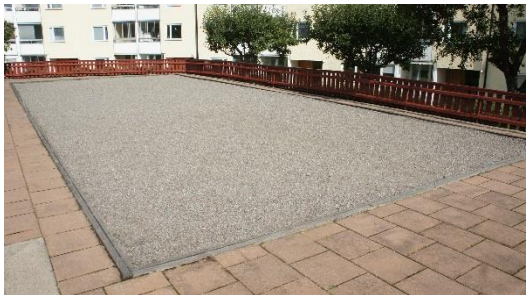
| Utrustning | | Identifierade fel och anmärkningar | Felklassning |
|---|---|---|---|
| 20 | <b>Boulebana</b><br> | <ul style="list-style-type: none"> <li></li> </ul> | |

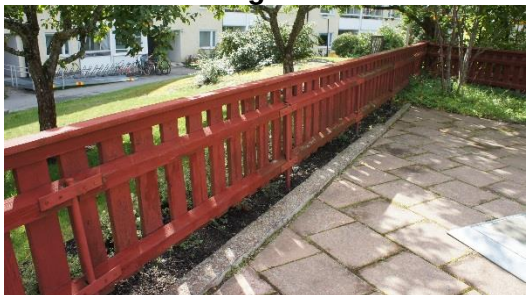
| Utrustning | | Identifierade fel och anmärkningar | Felklassning |
|---|---|---|---|
| 21 | <b>Staket i anslutning till boulebana</b><br> | <ul style="list-style-type: none"> <li>Inga fel identifierade</li> </ul> | |

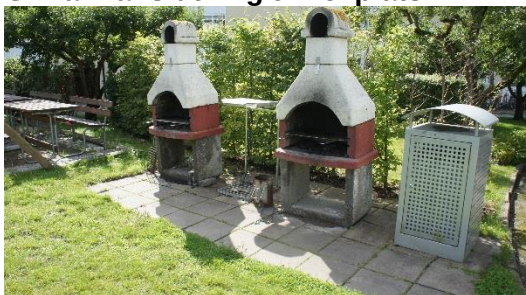
| Utrustning | | Identifierade fel och anmärkningar | Felklassning |
|---|---|---|---|
| 22 | <b>Grillar i anslutning till lekplats</b><br> | <ul style="list-style-type: none"> <li>Inga fel identifierade</li> </ul> | |

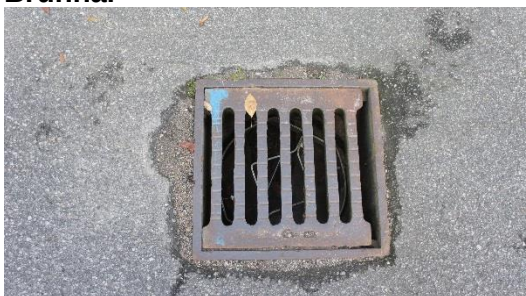
| Utrustning | | Identifierade fel och anmärkningar | Felklassning |
|---|---|---|---|
| 23 | <b>Brunnar</b><br> | <ul style="list-style-type: none"> <li>Inga fel identifierade</li> </ul> | |

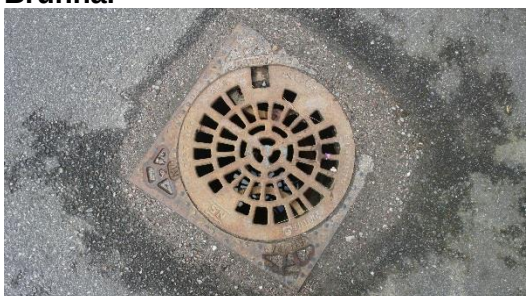
| Utrustning | | Identifierade fel och anmärkningar | Felklassning |
|---|---|---|---|
| 24 | <b>Brunnar</b><br> | <ul style="list-style-type: none"> <li>Inga fel identifierade</li> </ul> | |
