Medlemsmöte

Brf Rondellen

2 december 2019 kl. 18.30

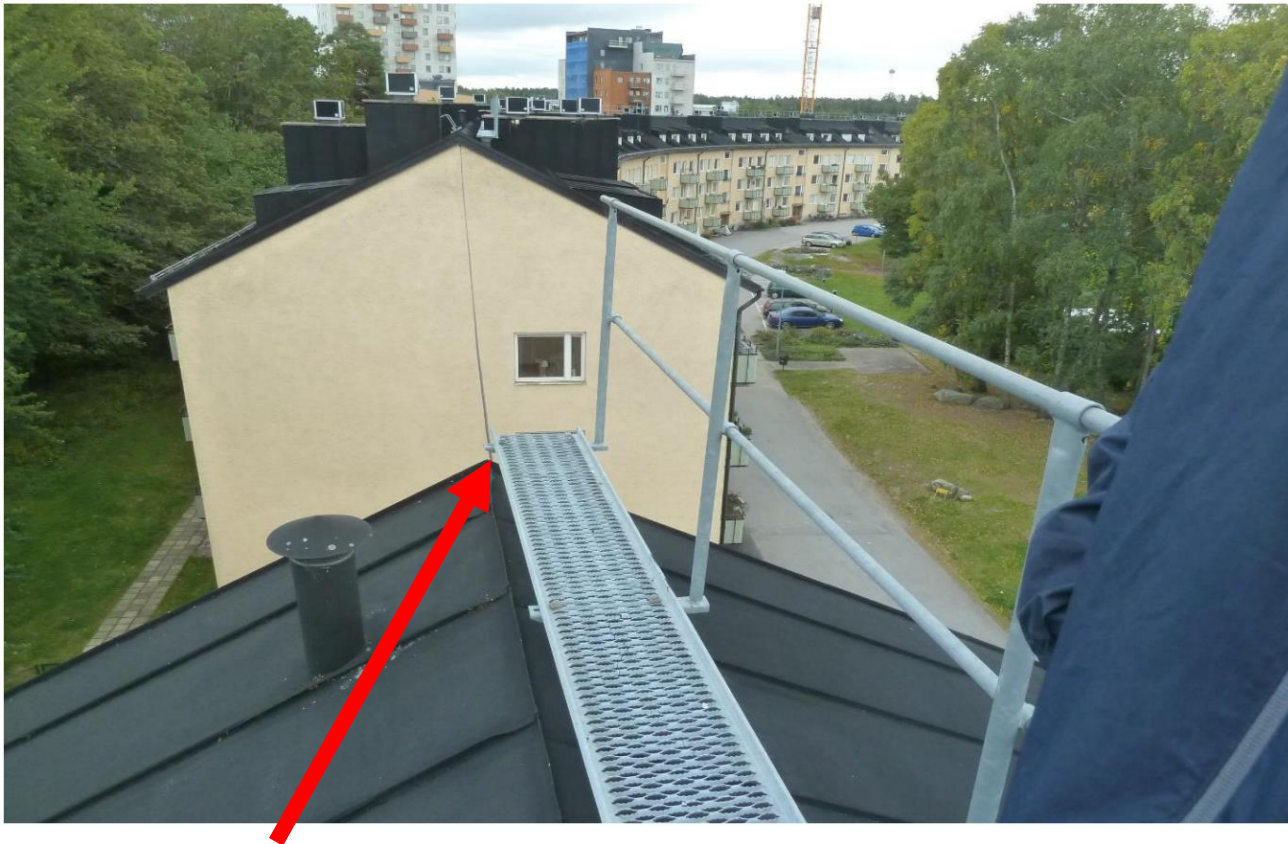
När gångbryggan går hela vägen ut till kanten (ska helst avslutas 2 meter innan kanten) ska ett stopp monteras.

- Taksäkerheten följer regler från slutet av 90 talet. Det finns inget snörasskydd. Takfallsstegar saknas.
- Bultar som sitter genom trävirke måste efterdrags var 5 år. Annars uppstår läckage.
- För att uppfylla kraven från Arbetsmiljöverket (2015) ska alla som vistas på taket sitta fast hela vistelsen och det kräver en vajer med löpöggla.

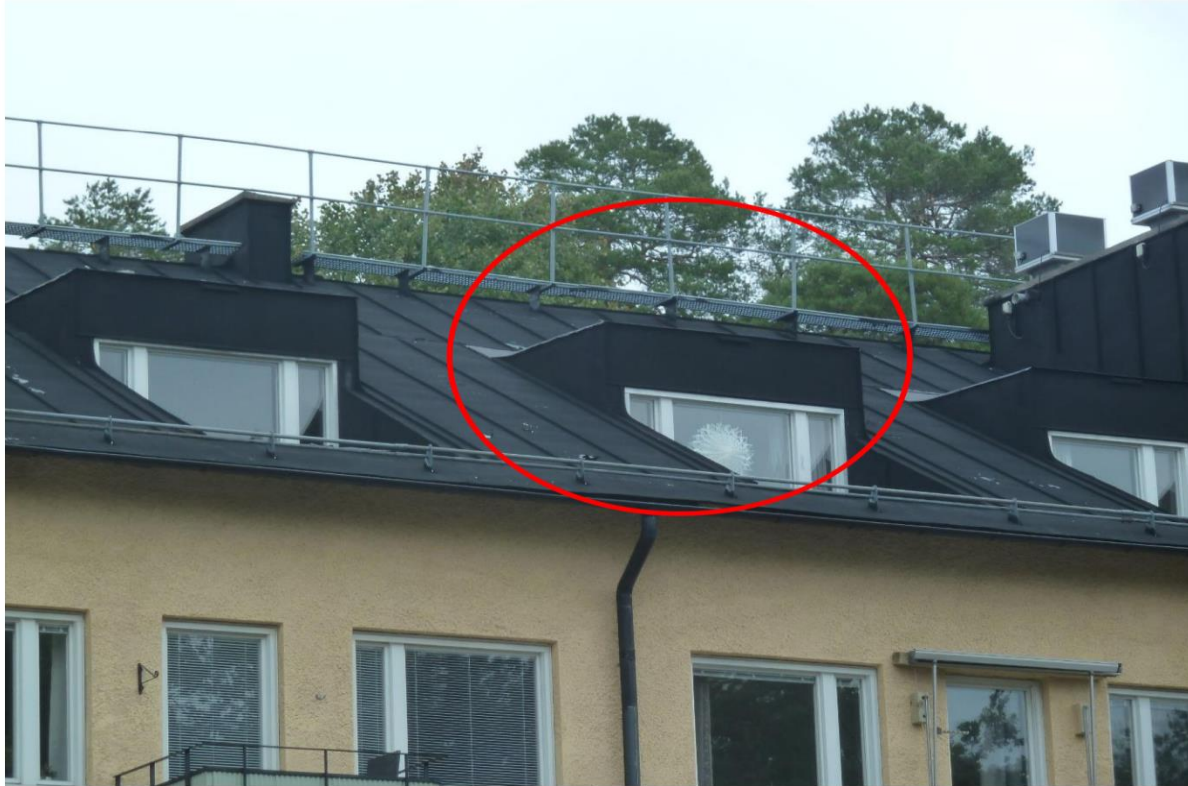
Bild 1. Låglutande tak på kuporna.

1. Kuporna har fel lutning
2. Se över en del plåt som har felbockat fals
3. Betongplatta som hållare till fläktarna
4. Se över taksäkerheten
5. Överstosar till avloppsrören

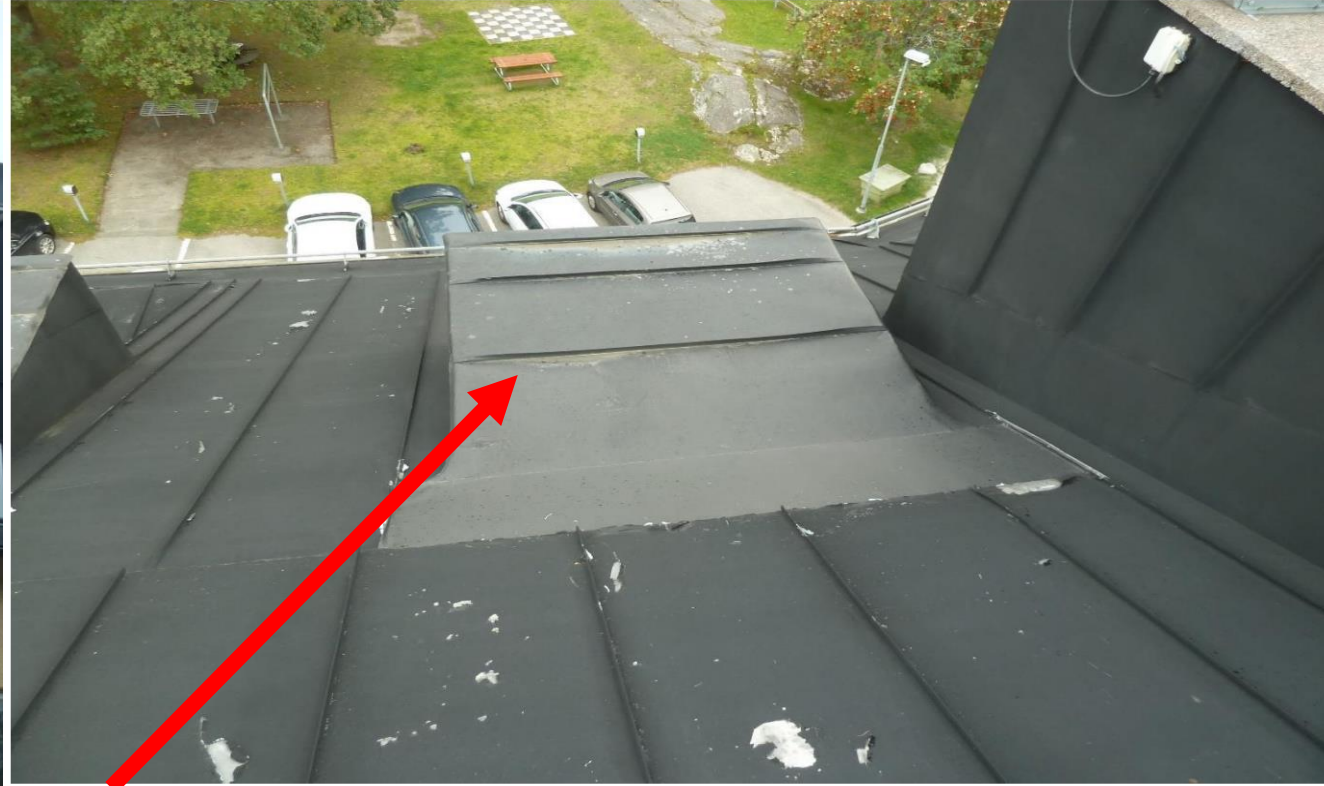
Bild 2. Det finns takkupor som fått ny plåt men till en mindre lyckad lösning då den har kvar låglutning och falsar på tvären som samlar vatten och is. Is spränger och tar sig in genom falsarna.

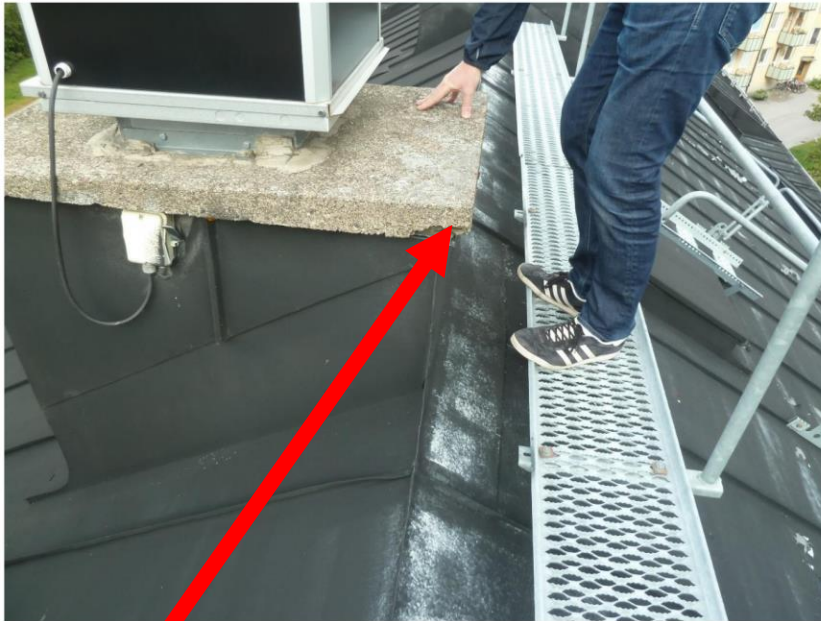
Bild 1. Fläktuppbyggnader har idag en betongplatta som tak och hållare till fläktarna. Betongplattorna vittrar och den ingjutna armeringen rostar. De är nära sitt bäst före datum.

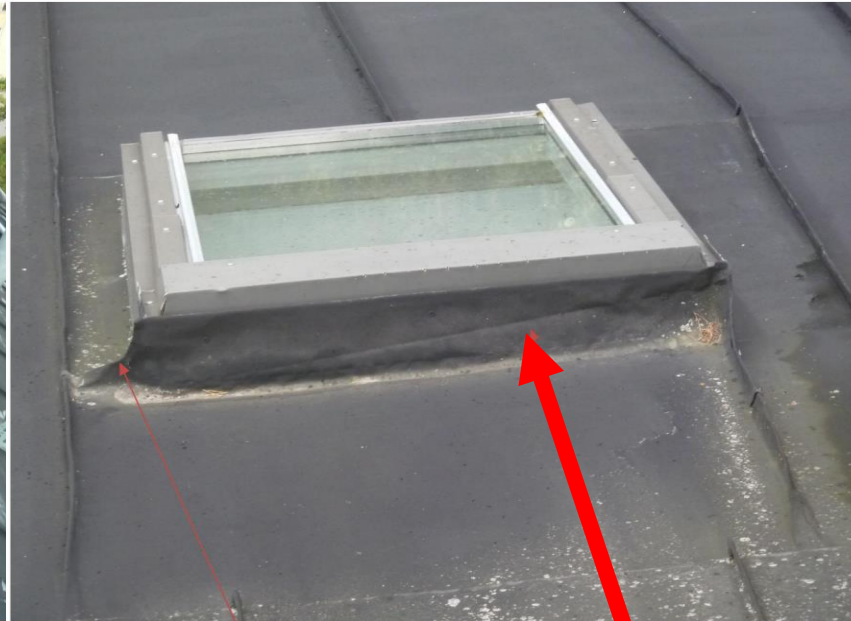
Bild 2. Hela plåtjobbet är inte det bästa, slarvjobb eller av okunniga plåtslagare. För smalt mellan fals och fönster, fel bockat bakstycke - trots det har det ändå monterats.

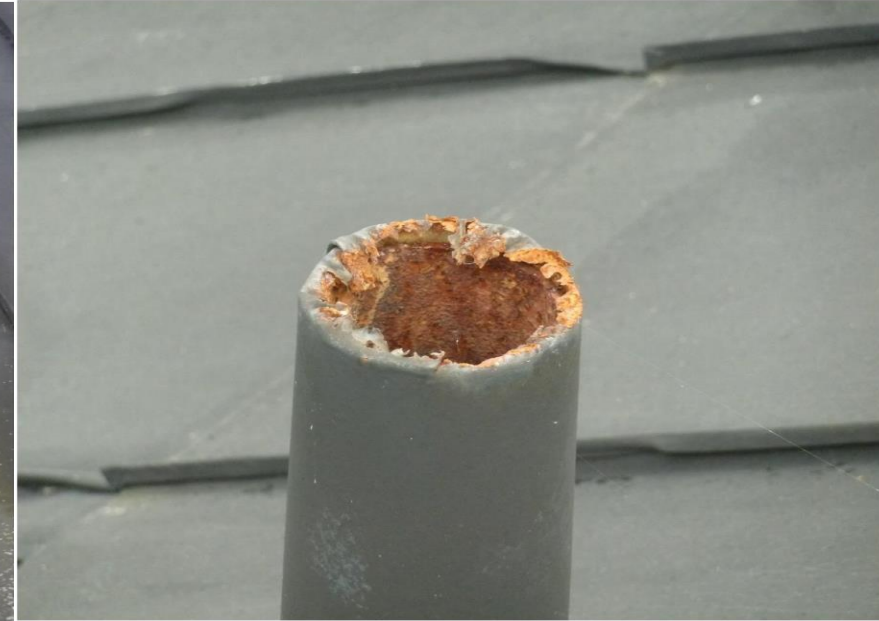
Bild 3. Överstos som rostar och inom ett par år kommer det läcka in vatten. Byta till rostfri överdel.

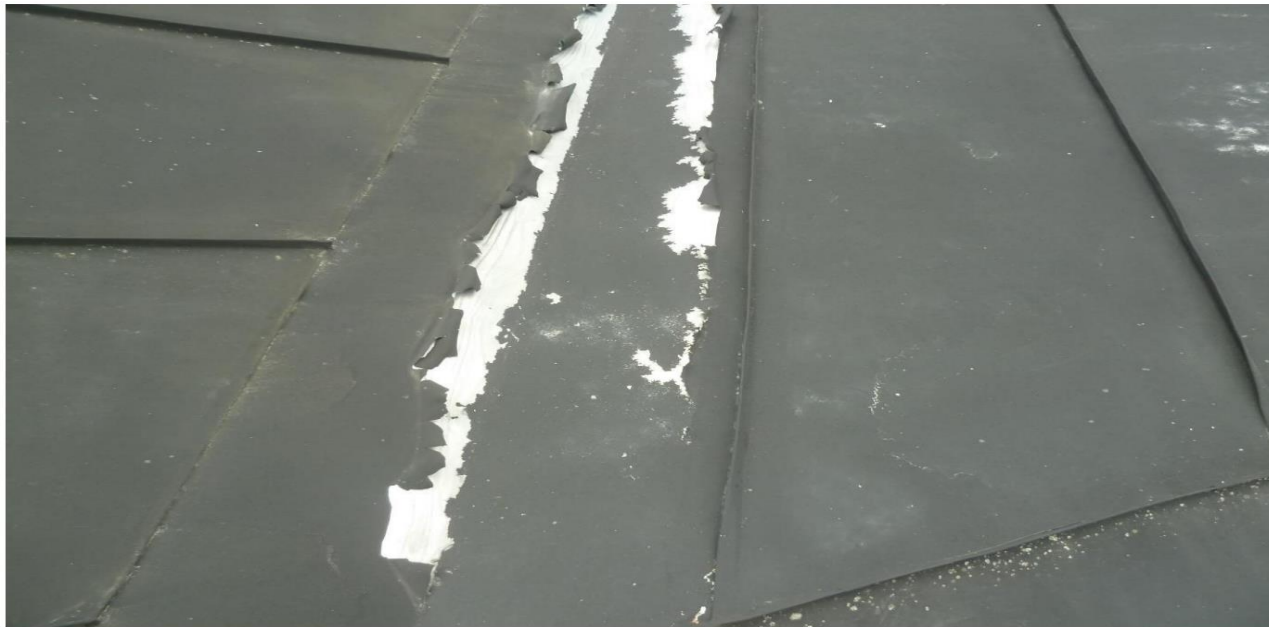
Bild 1.

Taket är ommålat, på vissa delar har det målats på fabrikslacken och på andra delar direkt på galvplåten. På delar där ny färg målats på fabrikslacken så släpper den från plåten och flagnar. På galvplåten sitter färgen kvar.

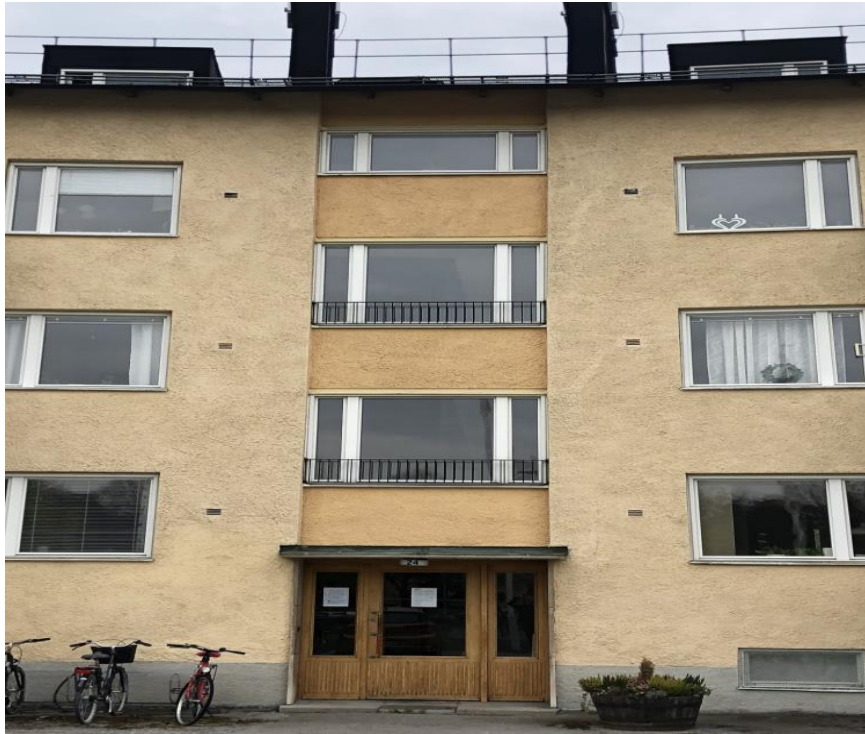
Bild 1.

Fasaden 2019 hur det ser ut idag

Det är dags att måla om fasaderna.

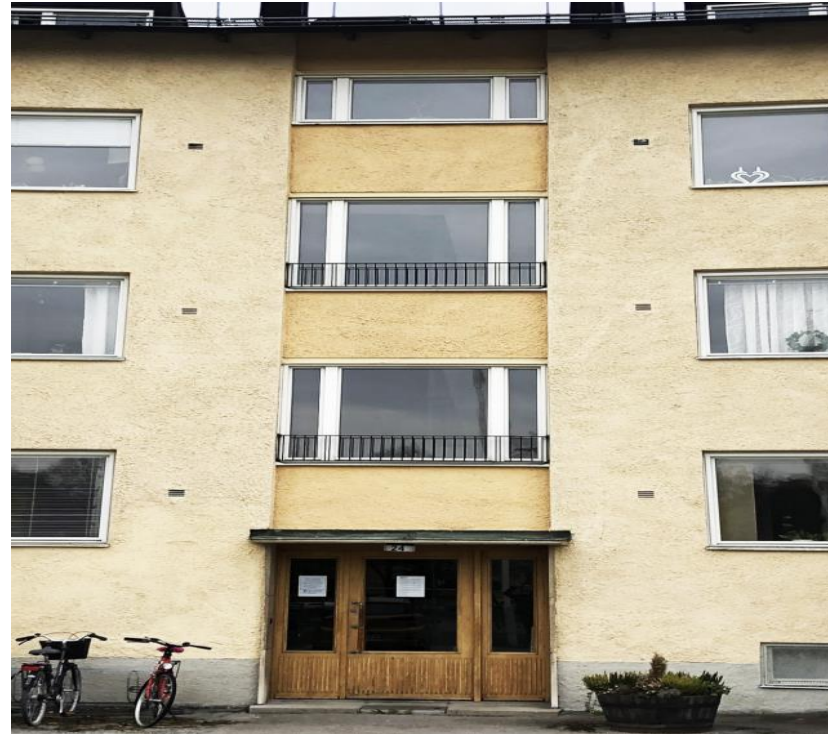
Bild 2.

Exempel på hur fasaden kan se ut efter ommålning

Ljusare gul ton

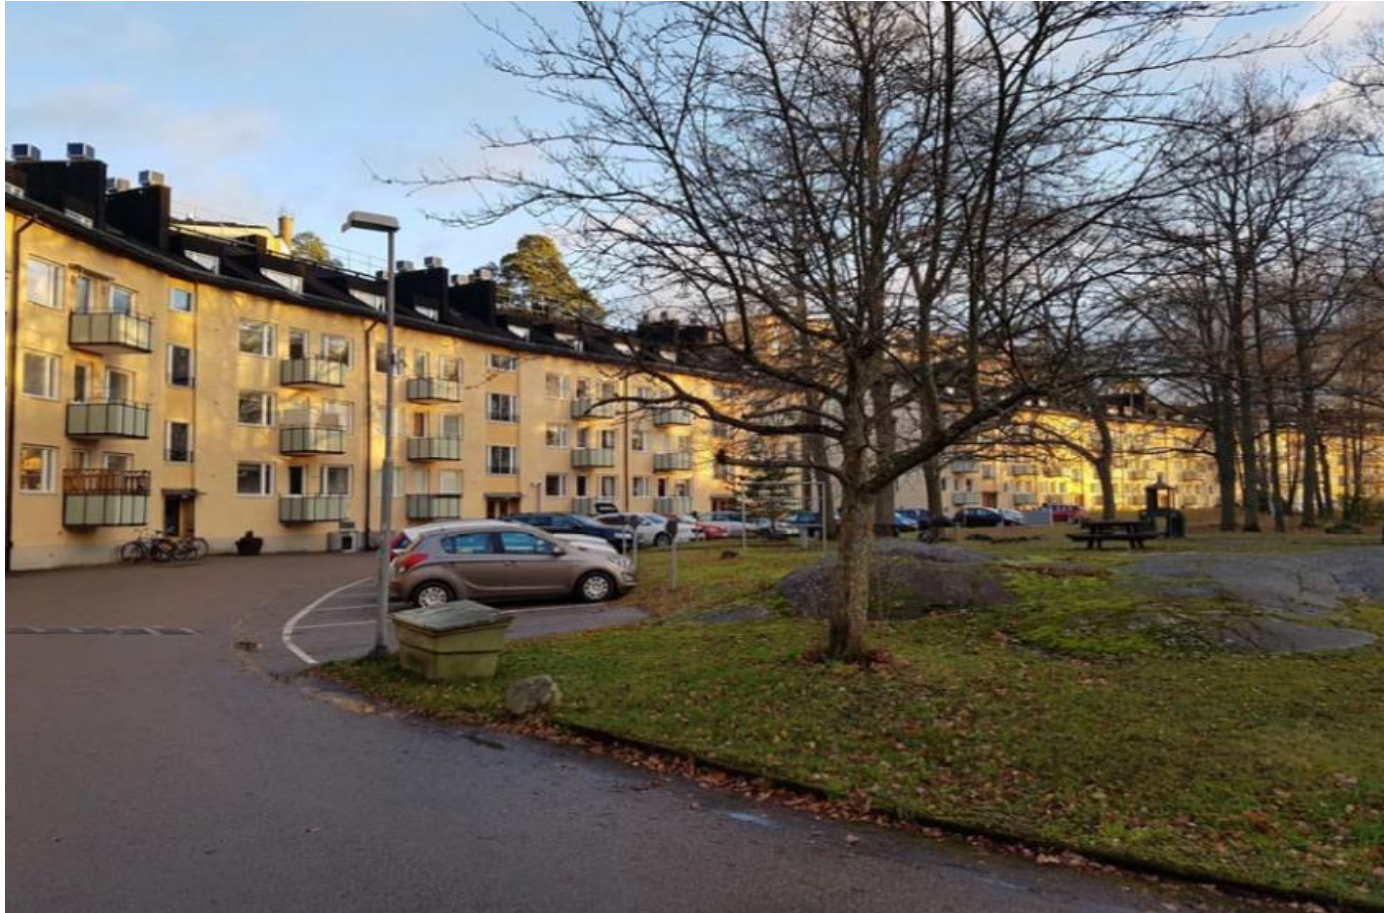
Under 2019 har undersökning skett av balkongernas skick. Vi har i detta även försökt söka bygglov för möjligheten att bredda balkongerna.

Då Rondellen är Q-märkt i Järfälla är förändringar på fasaden svårare att få igenom.

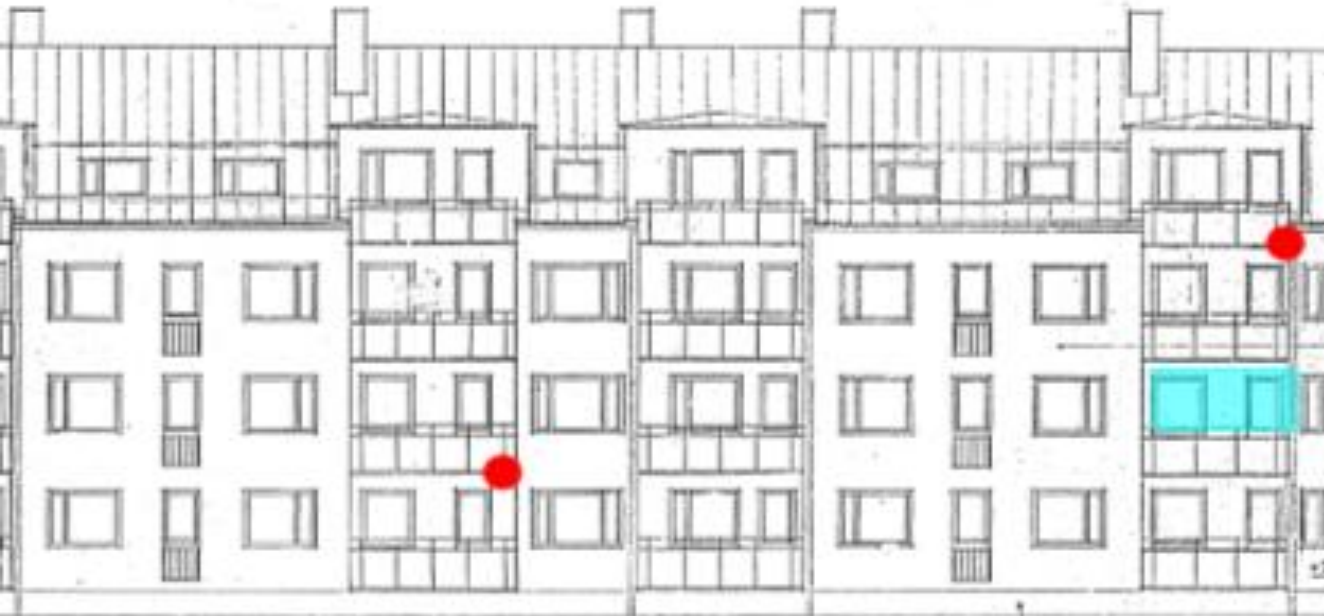
Hus - A

Balkongräckena och räckesinfästningarna har mindre rostangrepp. I enstaka fall har sprickbildning hos betongkanten uppkommit.

Balkongernas konstruktion med tresidig fastsättning i husstommen är en förhållandevis säker konstruktion sett ur bärighetssynpunkt.

Skadorna skulle alltså behöva vara mycket omfattande för att det skulle kunna finnas en konstruktiv risk. För dessa balkonger bedöms därför risken för allvarliga konstruktiva brister som liten i dagsläget. Inget behöver göras i nuläget förutom på enstaka balkonger och vindbalkonger.

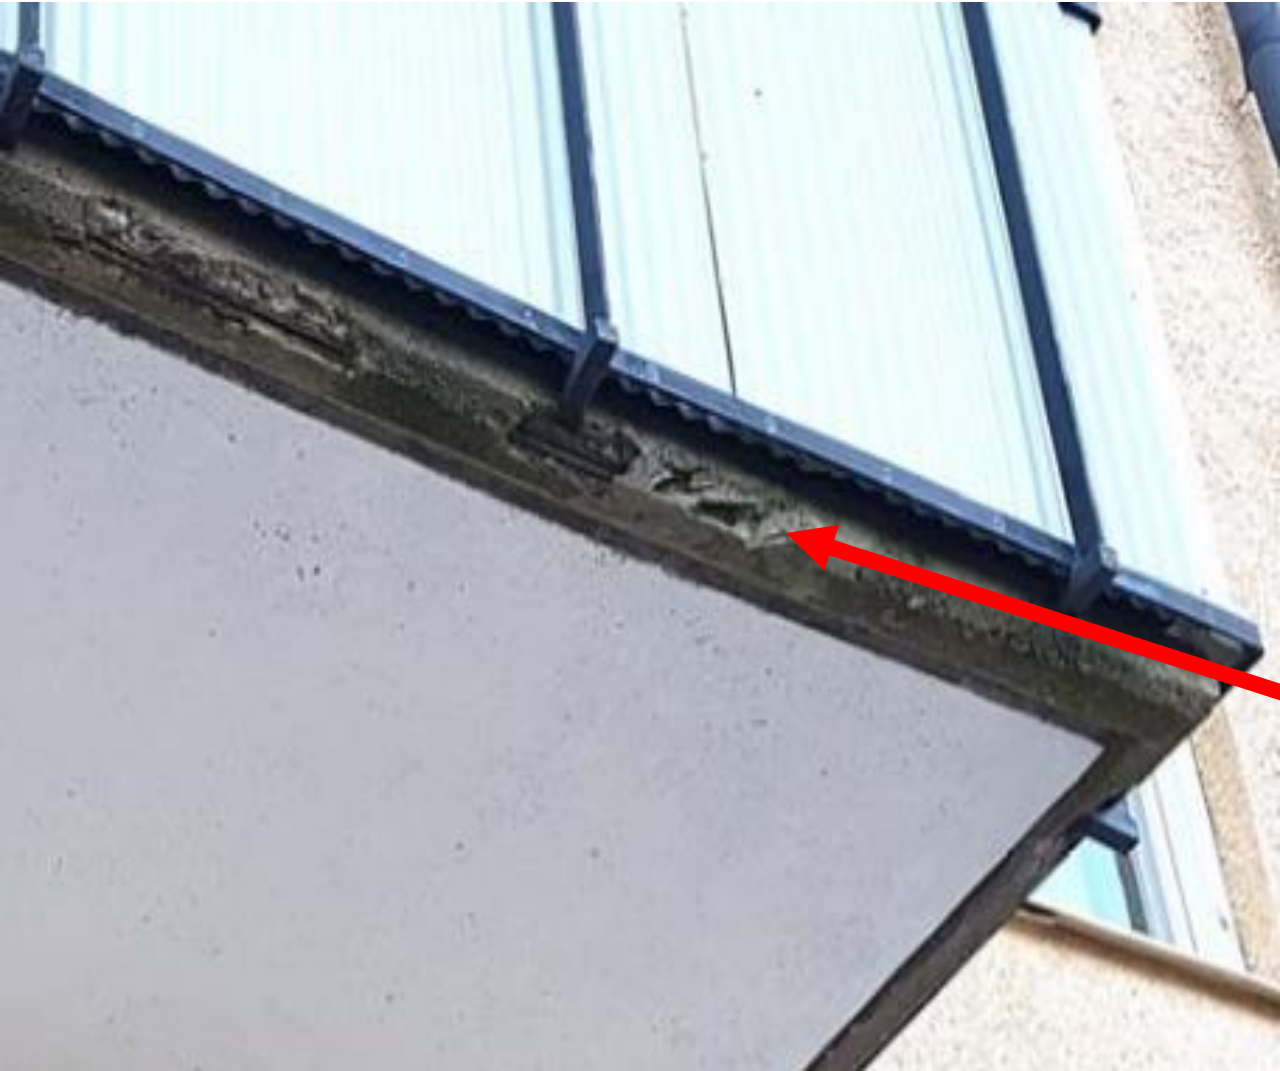
Skadorna kring balkongernas ytterkanter på grund av rostande armering och rostande räckesinfästningar spräcker sönder betongen. Dessa betongbitar kommer att lossna och riskerar att falla ned på någon. Det är mycket viktigt att lös betong avlägsnas omgående. Sprickor i räckesinfästningar kan innebära att balkongräcken får sämre förankring.

Söndersprucken betong och rostiga armeringsjärn i ytterkant.

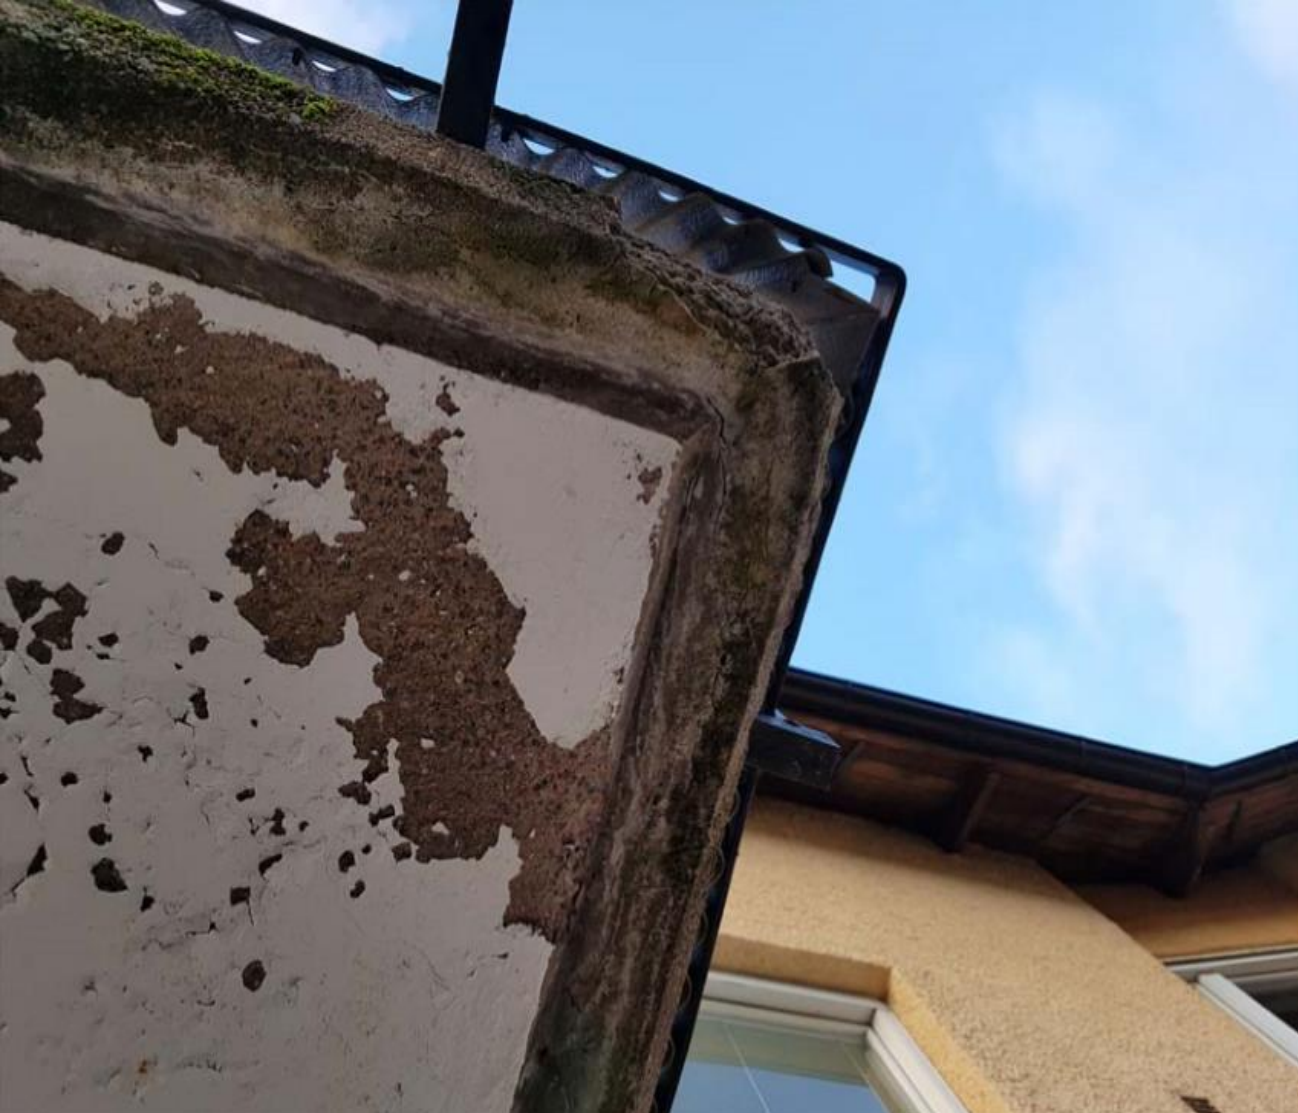
Balkongerna är tekniskt slut enligt en utförd besiktning.

Den mest hållbara lösningen är att balkongerna byts ut mot nya balkonger som, enligt dagens normer, utformas med en livslängd på minst 50 år.

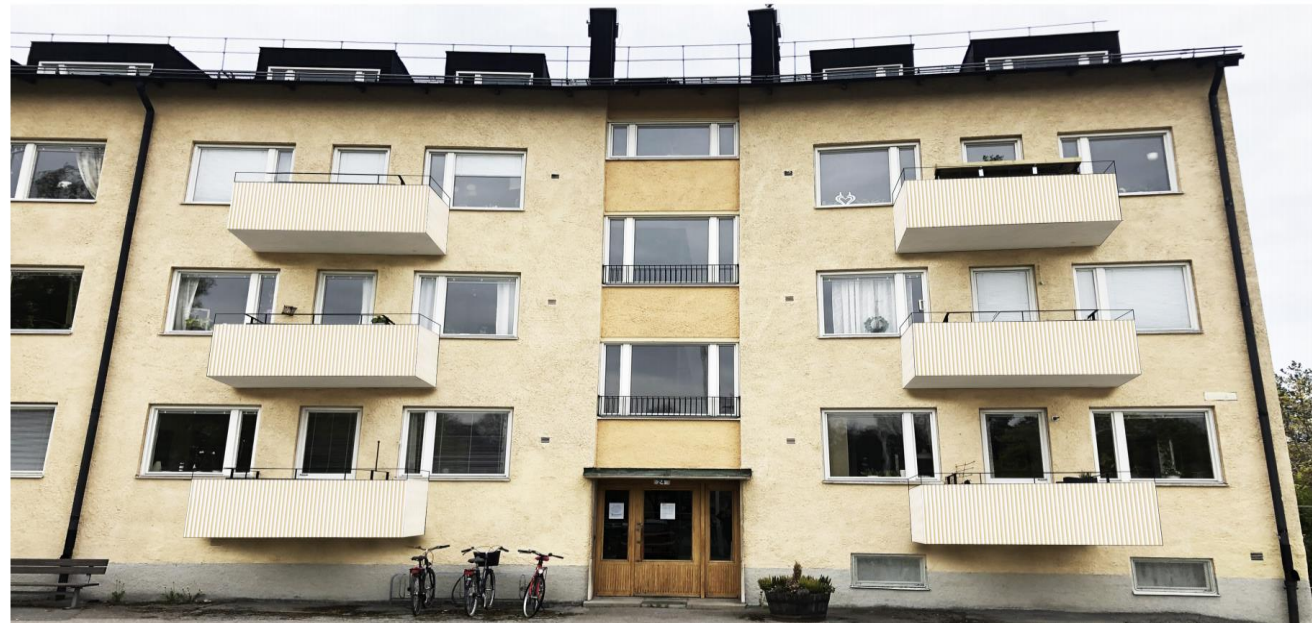
Skiss Nya Balkonger
BRF RONDELLEN, KALLHÄLL 4:1 & 4:2
JÄRFÄLLA 191016

Bild 2.
Det är ett bestämt nej för möjligheterna till bredare balkonger. Det skulle förvanska fasaderna enligt kommunen och det räcker tyvärr för avslag då området ingår i Järfällas kulturmiljöplan.

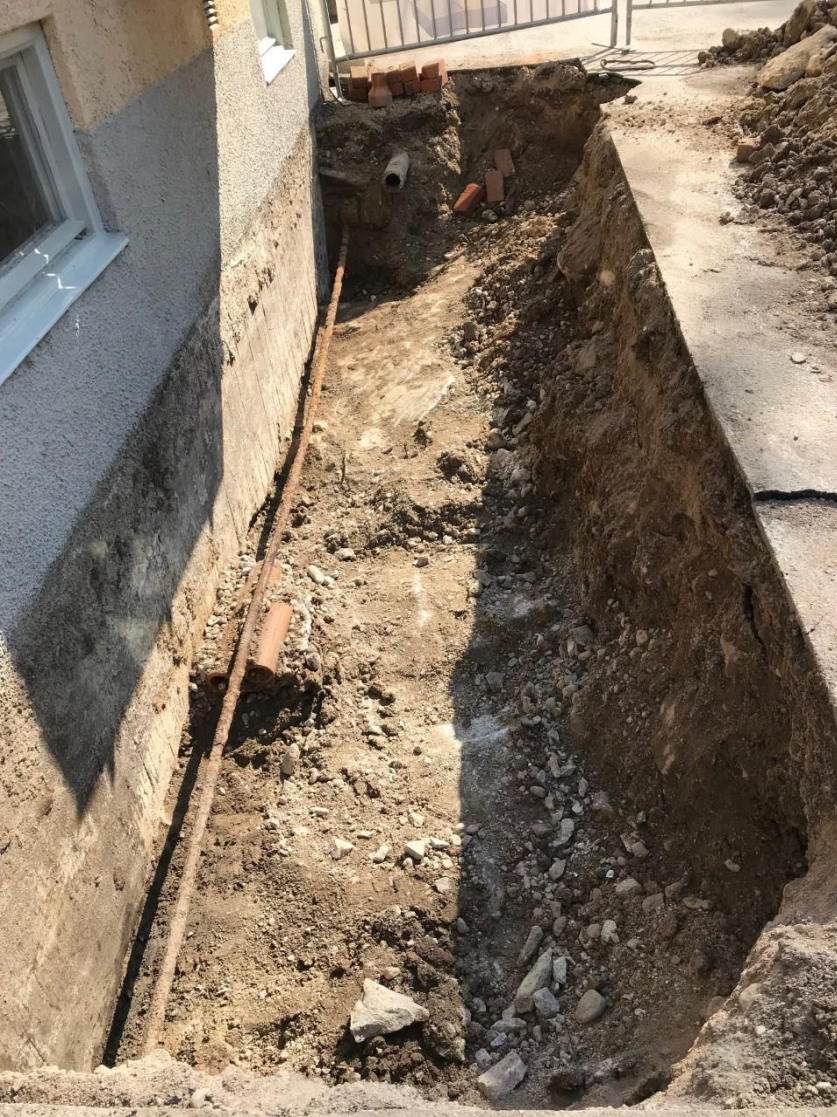
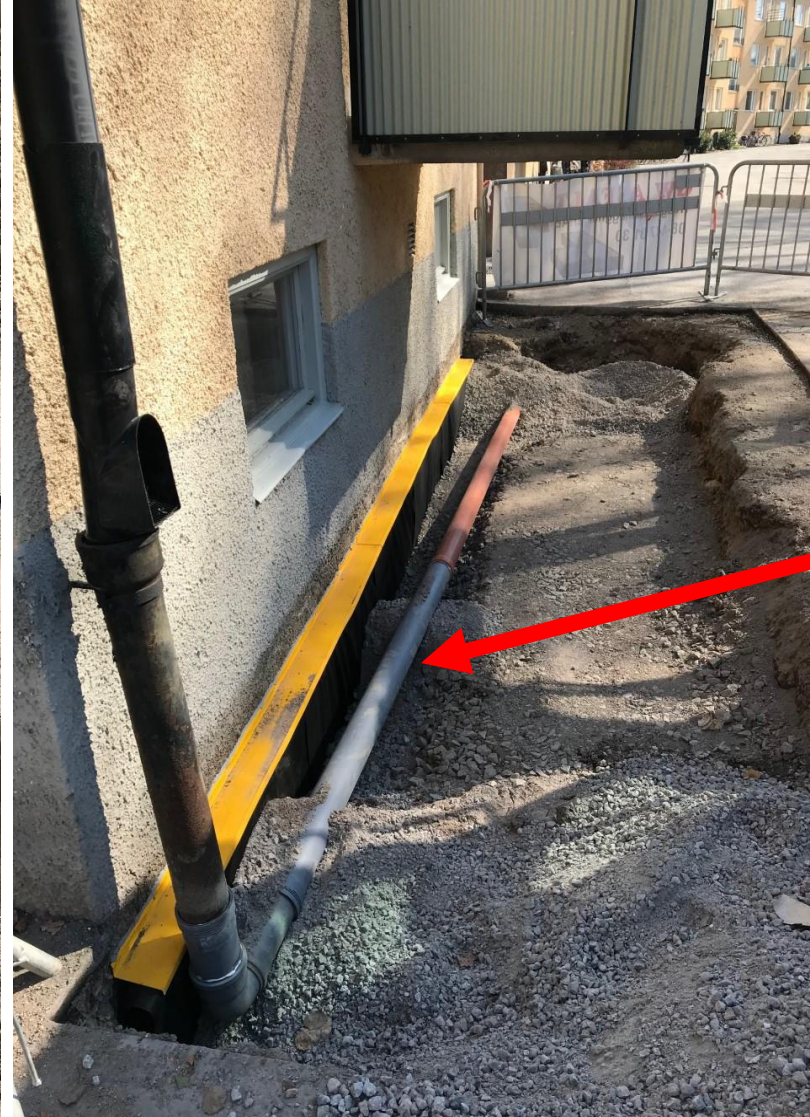
Dagvattenrören är gamla, cement byts ut till plast.

Det är hög fukthalt i bottenplattan och väggarna i källaren mot gården.

Dräneringen inleds december 2019 av A-huset mot innegård samt gaveln vid Rondellen10, senast klart 1 april.

Ny asfalt kommer att läggas framför portarna 1-10, fram till gårdsvägen då detta resulterar i mindre fukt i framtiden (som B- och C-huset).

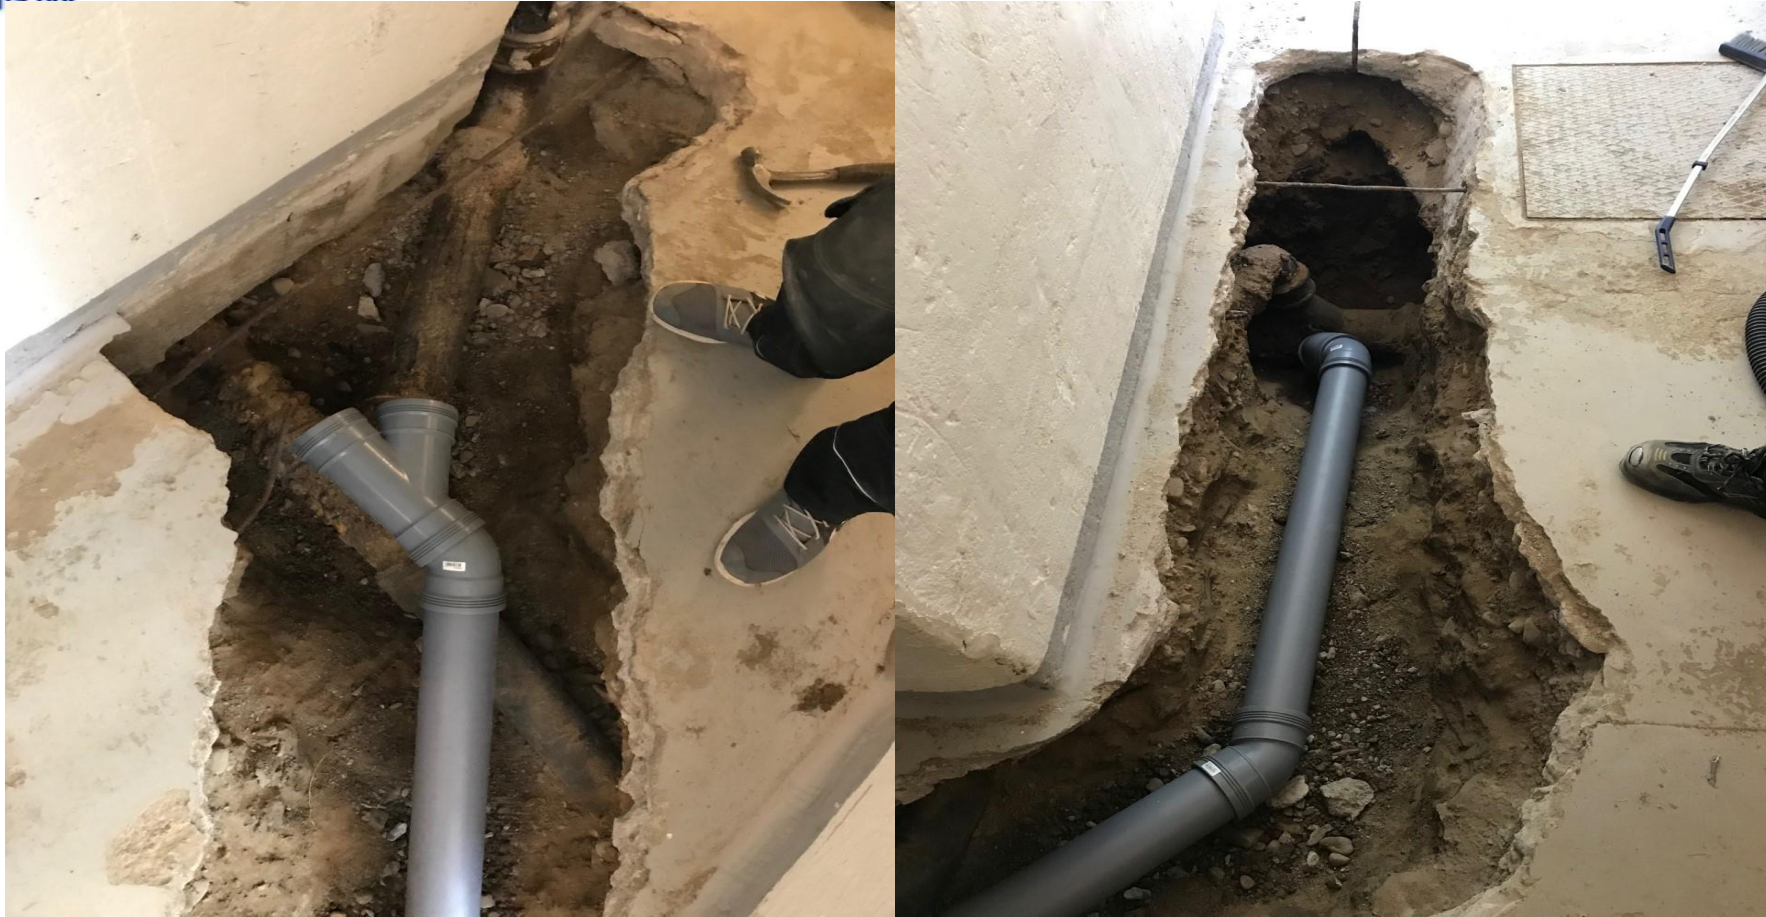
e. Stammarna i källaren, under bottenplattan stickprov vid A-huset R7-R8

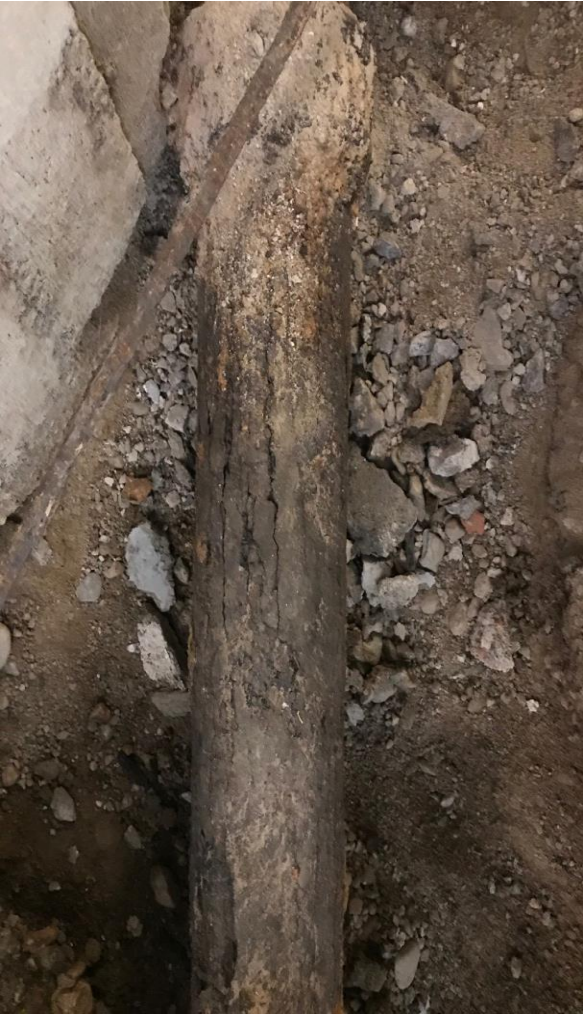
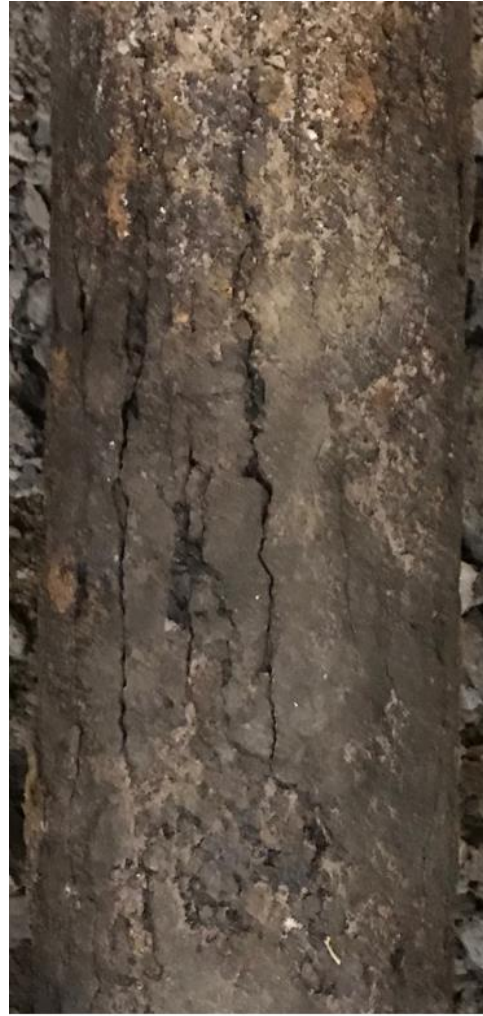
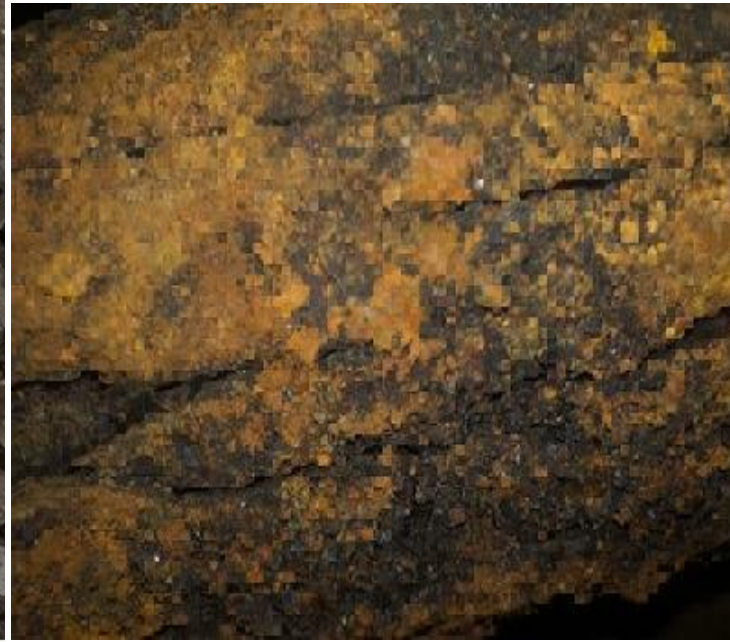
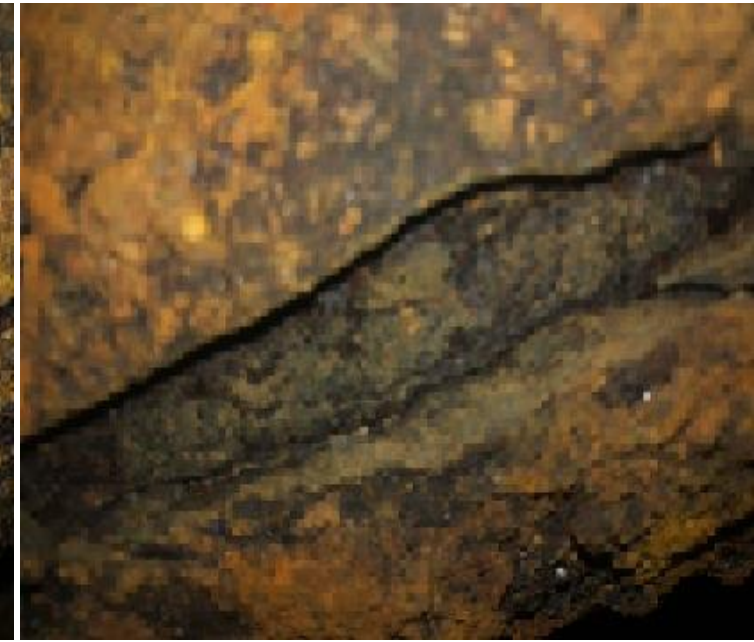
Avloppsstammarna under bottenplattan är i dåligt skick och den tekniska livslängden på dessa är uppnådd.

Styrelsen har studerat olika åtgärdsalternativ och kommit fram till att ett "traditionellt" stambyte för avloppsstammarna i källaren och under bottenplattan är den enda långsiktigt hållbara åtgärden. Andra till synes enklare lösningar som t. ex så kallad relining utgör i praktiken inte godtagbara alternativ.

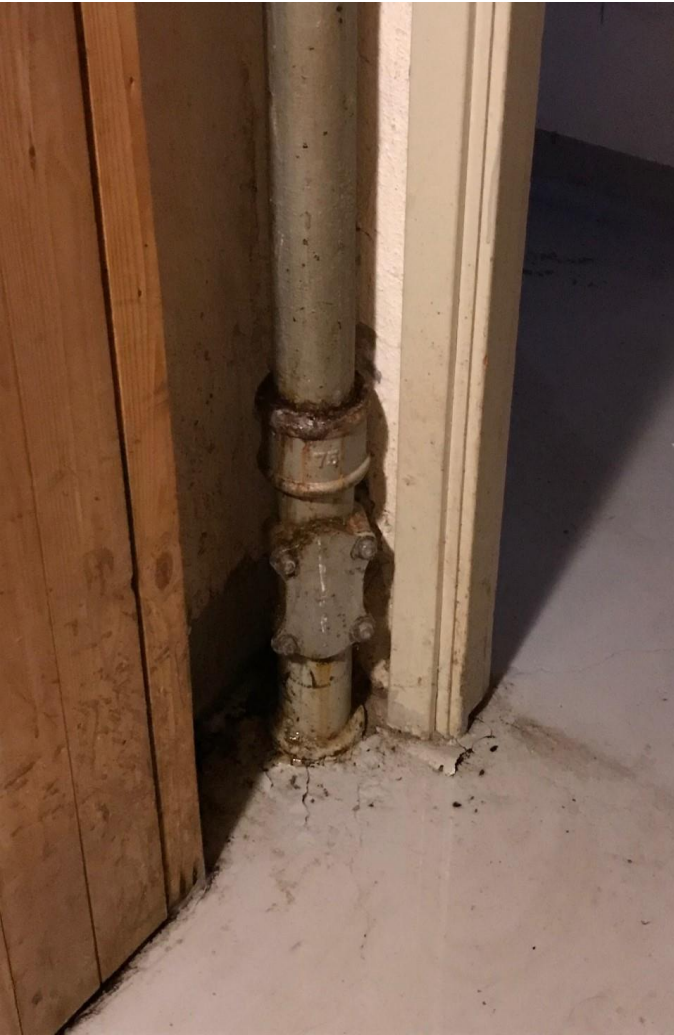
Vid stamspolningen sprack en köksstam vid R17 på grund av dåligt skick och den tekniska livslängden på stammen är slut.

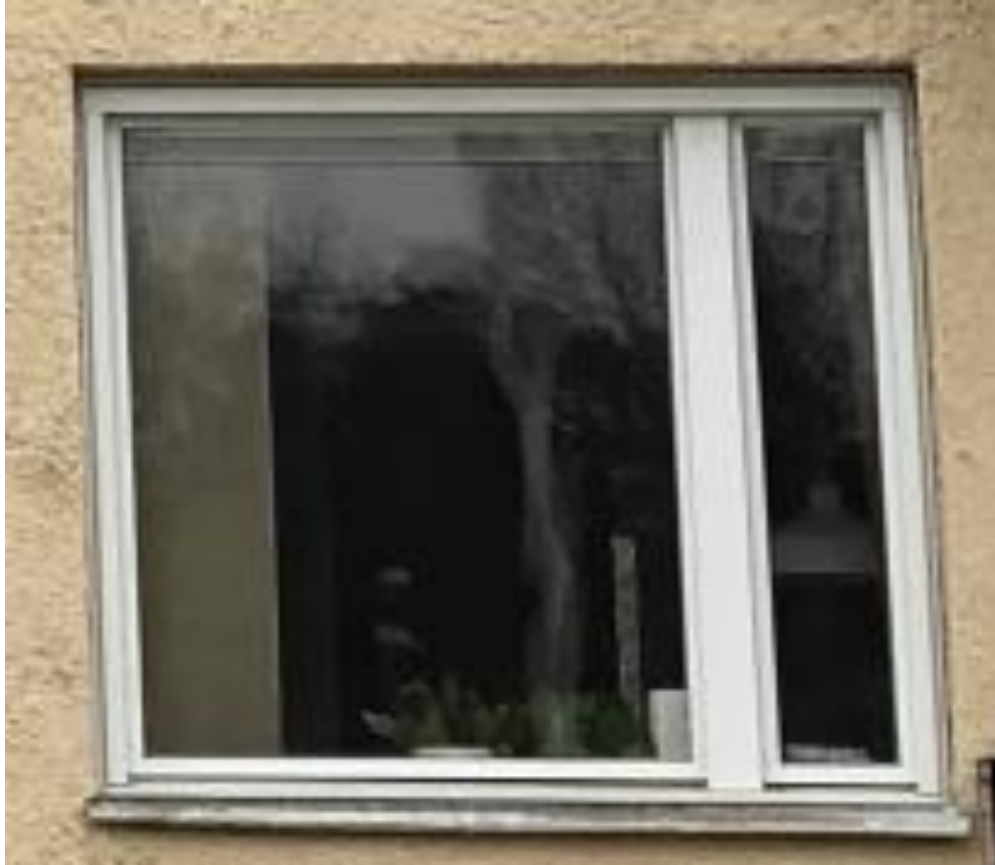
Byte till nya insticksfönster av aluminium med montage på befintlig karm har Järfälla byggnadsnämnd sagt nej till.

Hur byggnadsnämnden ställer sig till byte till helt nya tre glas fönster, har vi inte fått svar än.

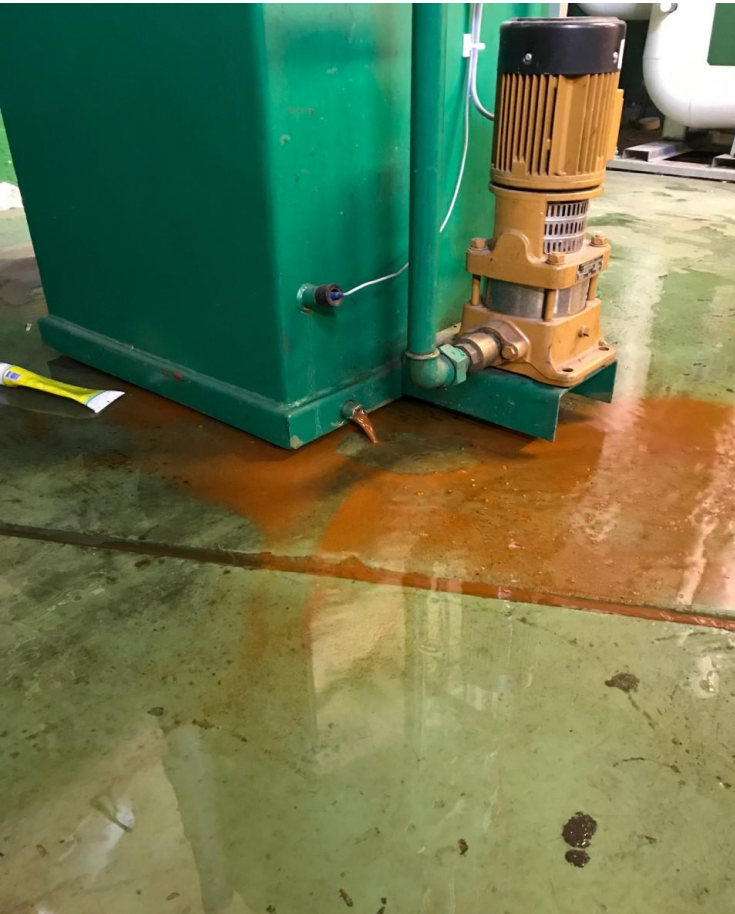
Bild 1.

Under sommaren byttes
värmeväxlaren.

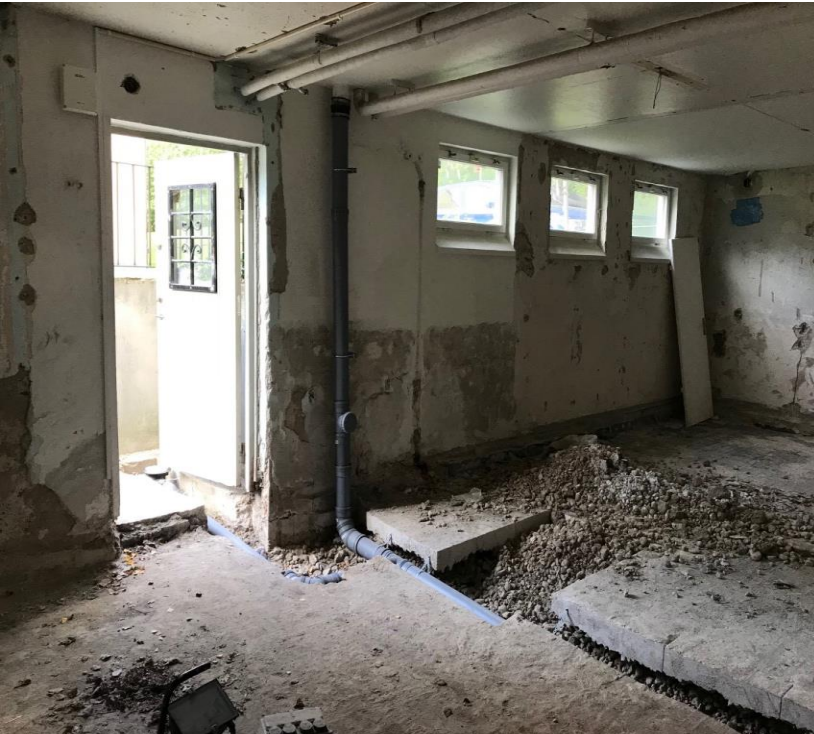
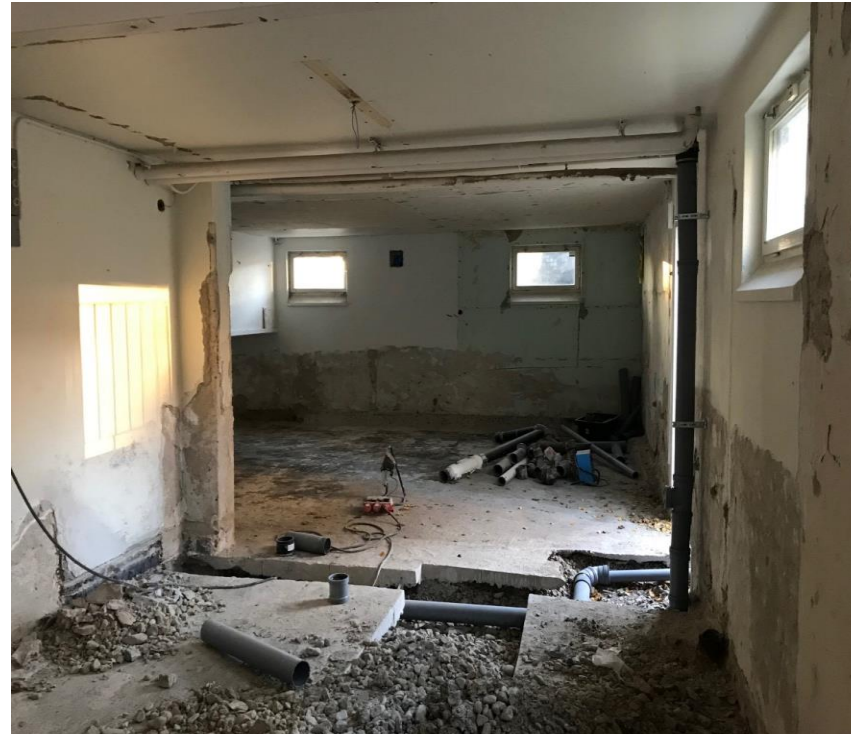
Det har varit extremt mycket fukt och stora vattenskador. Dränering har skett utvändigt och tre lager bottenplattor har bilats bort.

Nu byggs allt upp och ska ordnas med golv och väggar, kök och WC. Den kommer att kunna bokas upp på samma sätt som tvättstugorna (via samma system) när den är klar (vår 2020).
