## Information om rörstammar och våtrum

2019-01-22, 2019-01-23

Henrik Tottras  
Anette Bodare  
HSB Konsult

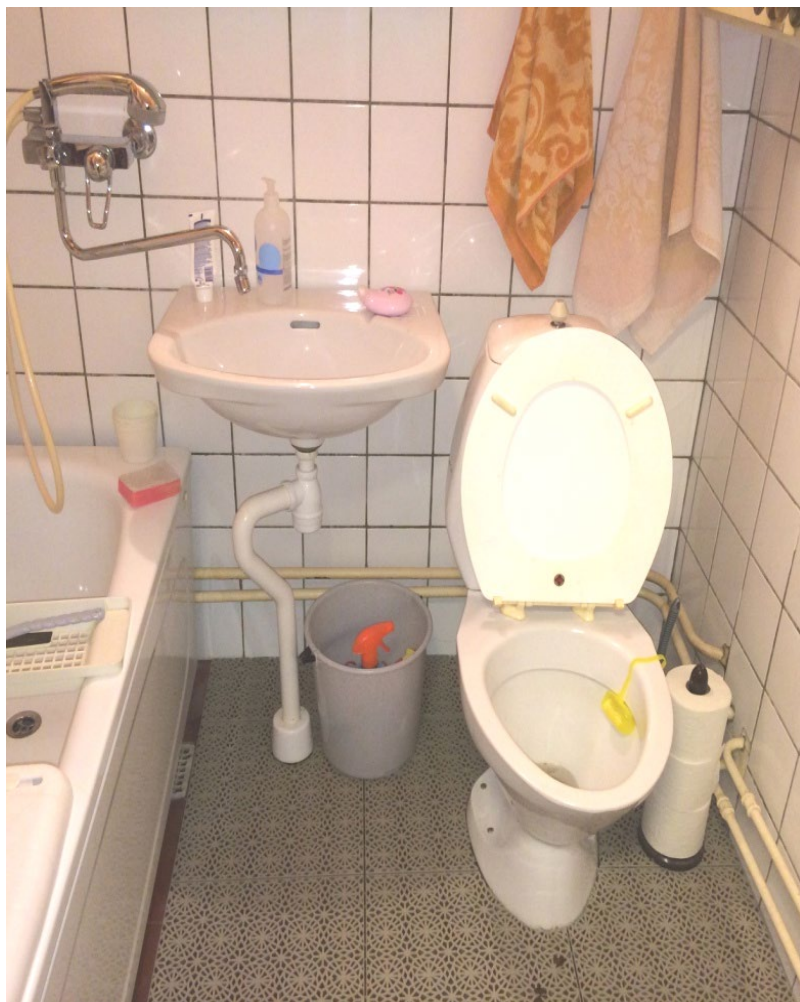
Avloppsrör av plast, gjutjärn 30-50 år

Golvbrunn av plast, gjutjärn 30-40 år  
Golvbrunnar före 1991 kan inte anslutas till dagens tätskikt (gäller även brunnar av plast)

Vattenledningar av koppar 40-60 år  
VVC-ledning har kortare livslängd

Vattenledningar av galv. stål 30-50 år

Värmeledningar av stål, koppar 80-90 år

Plastmatta golv 20-35 år

Tätskikt under klinker/kakel 30-40 år

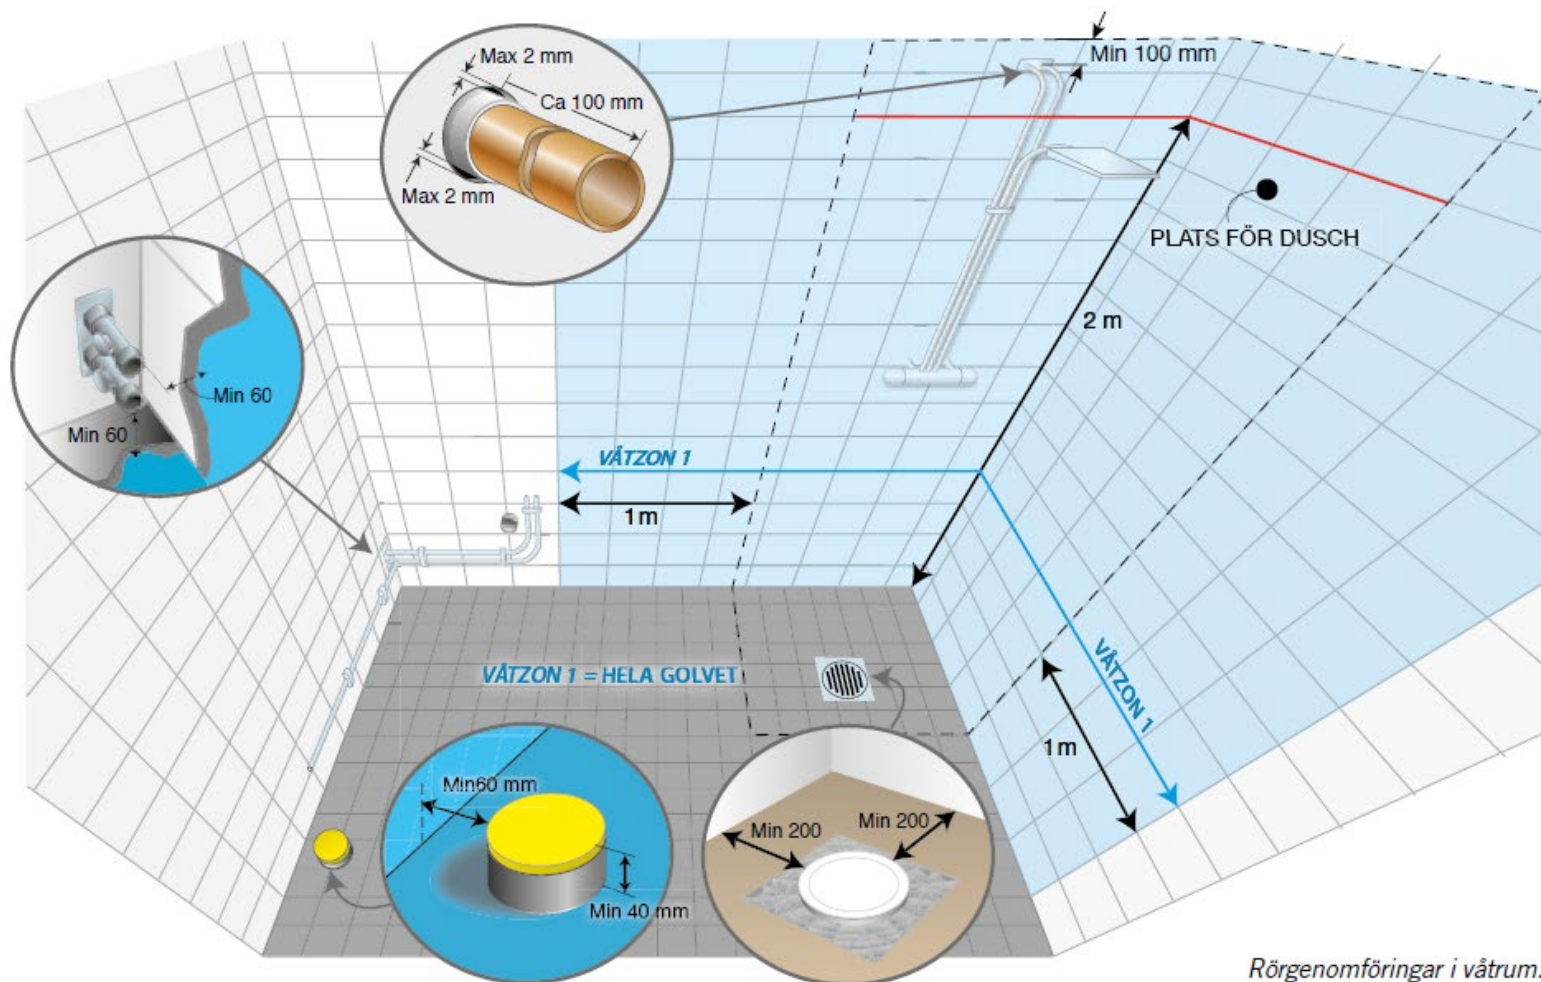
# VÅTZONER I VÅTRUM

- Rör genomföringar nedtill i våtzon 1
- Rörschakt saknar tät botten och "läck-ut"
- Asbest kan finnas i renoverade våtrum, provtagning sker (ingen risk att använda våtrum)

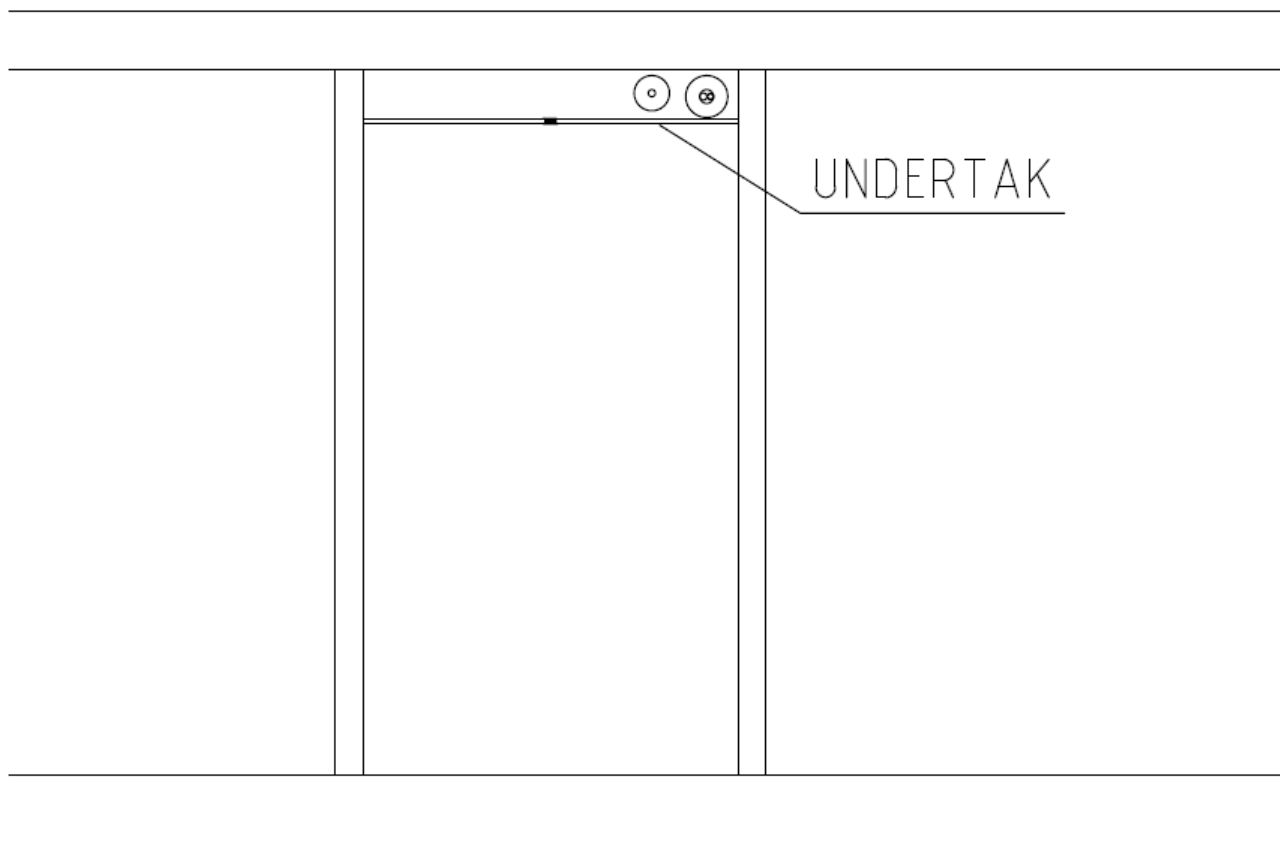
SEKTION RÖRSTRÅK

- Lägenheter på markplan där inte källare finns under
- Nuvarande installationer för tappvatten, värme och avlopp ligger i golv under lägenheter
- Omöjliga att byta i befintligt läge på grund av konstruktionsfrågor, branschregler mm
- Alla möjliga alternativ till nya lägen att nyinstallera i är utredda
