HSB - där möjligheterna bor	Kapitelrubrik Arkitekturbeskrivning - Bygglövsansökan	Sidnr. Sida 1 av 20
Datum 2023-08-22	Projektnamn Byte av balkonger HSB BRF Venus, Täby	Handläggare Robert Vigert Svante Berg

ARKITEKTURBESKRIVNING

Fastighet: Venus 1-7, Grindtorp
 Objekt: Balkongutbyte brf Venus
 Byggherre: Brf Venus
 Arkitekt: Svante Berg, Marja Gisselberg/Gisselberg Arkitekter

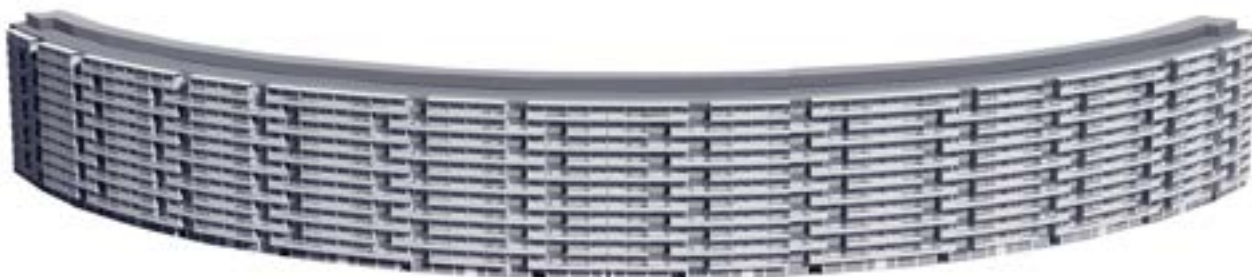
Bild 3. Princip för gestaltning av nya balkonger med inglasningar. Illustration: Gisselberg Arkitekter.

Det arkitektoniska värdet av byggnaden eller dess kulturvärde utgörs av den samlade bedömningen av de egenskaper som är avgörande för karaktären och bärare av kulturvärdet. Vid det aktuella balkongutbytet gäller det dessa egenskaper: Balkonggruppering, Balkongfronter, Balkongplattor, Balkongskärmar, Inglasning, Balkongmiljö för de boende och Arkaderna. De ursprungliga karaktärsdragen kommer att kunna avläsas även efter balkongbytet dvs livförskjutningen i fasadlinjen, saxningen av balkonger samt skuggverkan, BILD 3.

Kommentar åtgärder: Ansökan gäller inglasning av alla balkonger. Dagens olika utföranden av inglasningar som skapar ett brokigt uttryck försvinner och helheten blir mer enhetlig när inglasningen sker samtidigt av alla. De blå partierna i tvåvåningslösningen, BILD 6 och på gavlarna BILD 7 blir kvar. Alla balkonger byts ut till en lätt konstruktion med samma indelning, storlek mm. Alla balkonger utförs samtidigt med en enhetlig karm-/profillös inglasning. En inglasning som blir föreningens egendom i stället för som idag bostadsrättsinnehavarens. Grupperingen enligt BILD 2 och 6 kvarstår vilket Bild 3 visar .

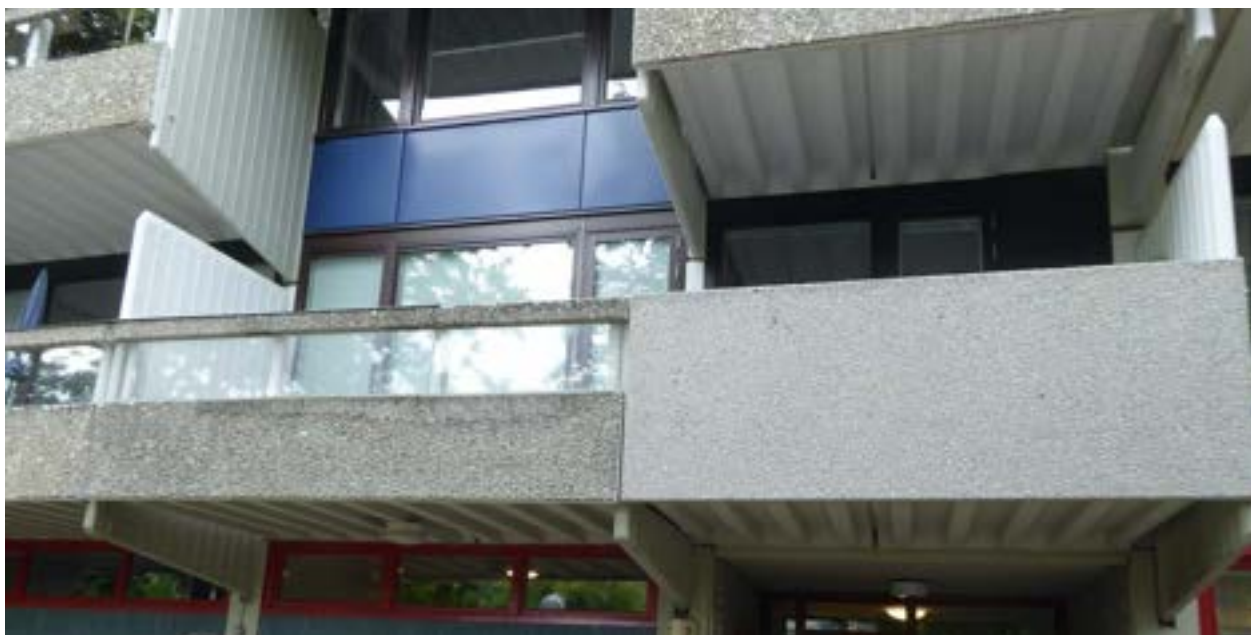
Bild 17. Venus höghus. Tid och tillverkningspåverkan ger olikheter. Klar skillnad på stenballast och kulör.

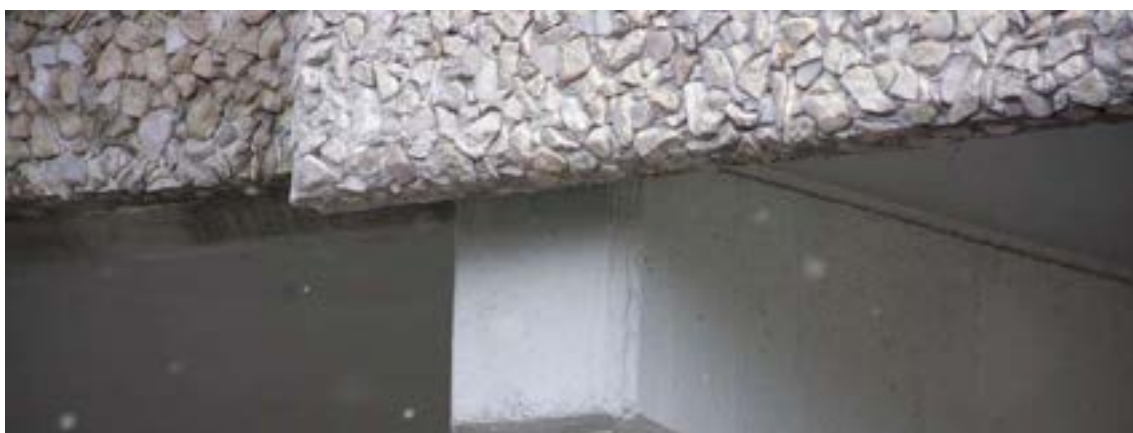
Bild 18. Venus. Precisionen ändras med tiden

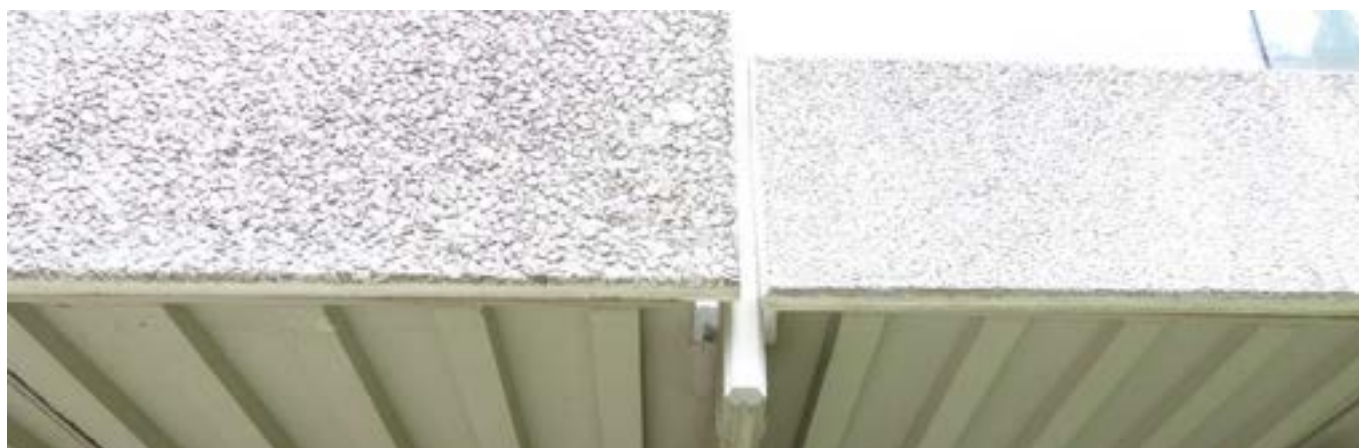
Bild 19. Venus. Finare struktur på vissa utbytta fronter som den till höger.

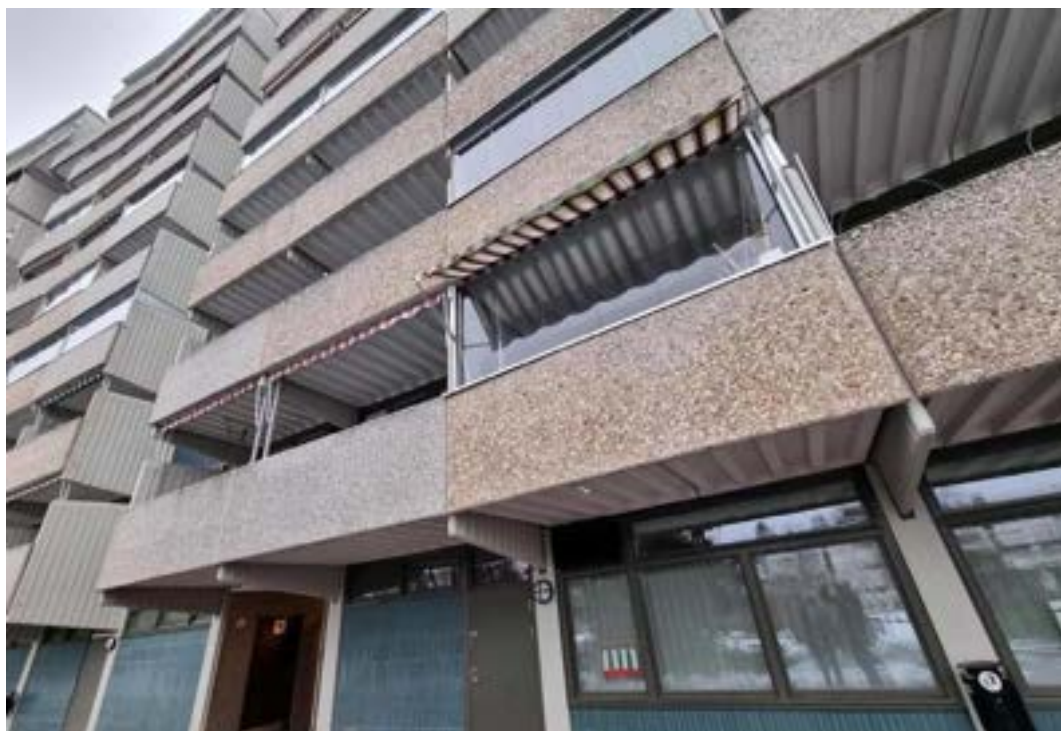
Bild 22. Fronterna på BFR Jupiters höghus har inga fasta glasband. Här ser man även en tydlig skillnad mellan ursprungliga och ersatta balkongfronter

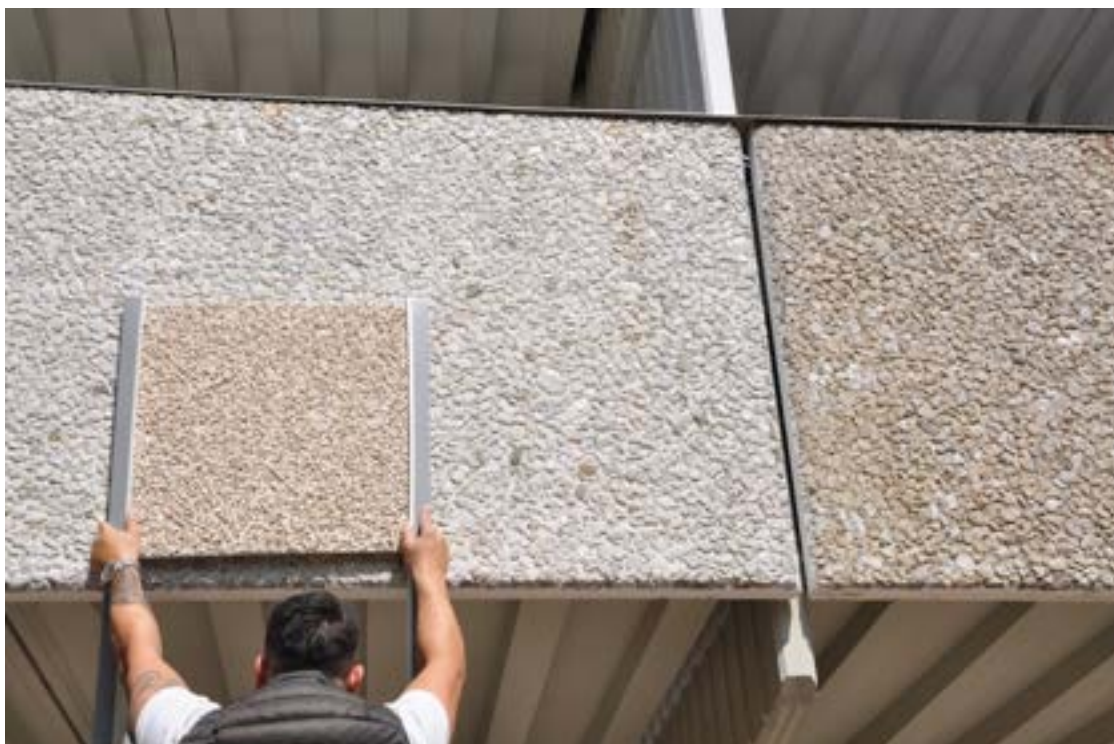
Bild 23. Visar vald Steni lättkonstruktion skiva (rät grovlek men ej rätt kulör) mot befintlig tvättad balkongfront.

Kommentar åtgärder: Skivan på de nya fronterna är Steni Nature som har frilagd ballast med en stenstorlek som är mindre än ursprunget, men ungefär samma storlek som flera av de utbytta, BILD 23. Den vänstra balkongfronten är djuptvättad för att visa trolig ursprunglig kulör. Dagens åldrade front ses till höger. För exakt kulör och gräng på de nya balkongfronterna hänvisas till materialproverna.

Detta prov visar Steni standardkulör som avses användas fast med den grövre strukturen som visas på BILD 23

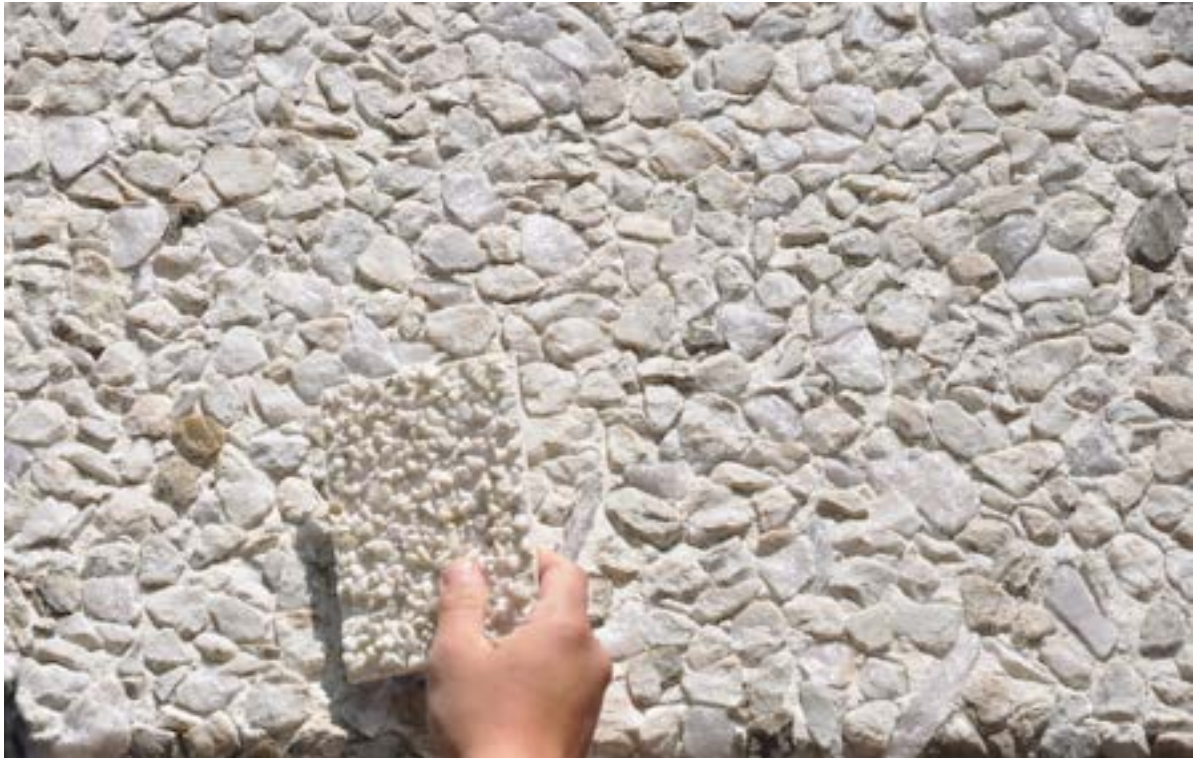
Bild 24. Steniprov med rätt kulör mot djuptvättad balkongfront visande trolig ursprungskulör

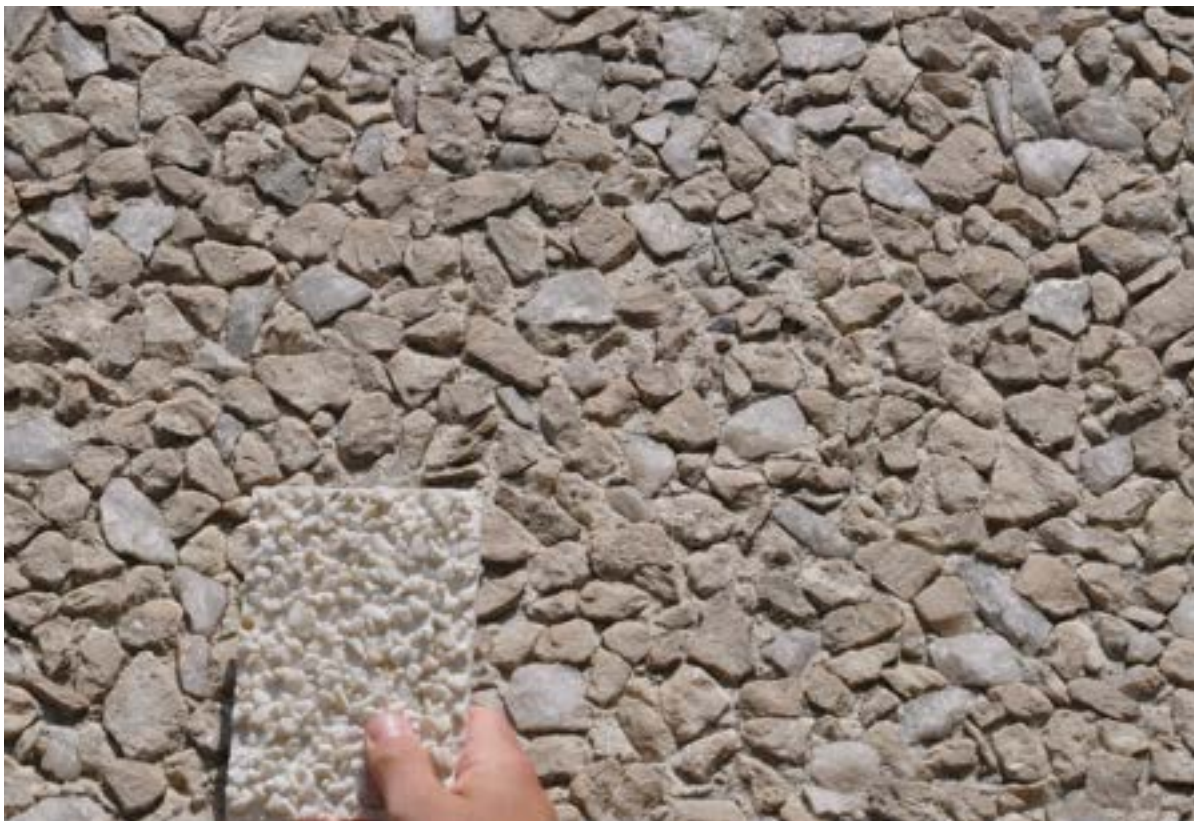
Bild 25. Steniprov med rätt kulör mot otvättad balkongfront

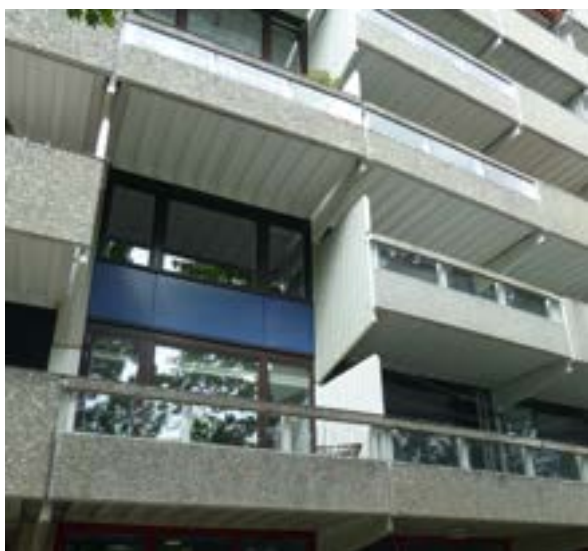
Bild 26. Balkongundersidor med ribbstruktur

Kommentar ursprung: Undersidorna på befintliga balkonger i höghuset har en ribbstruktur av sparkroppar som motiverades med den använda konstruktionstekniken för att spara vikt. Eftersom alla balkonger var öppna från början syntes ribbstrukturen som var ett tydligt karaktärselement BILD 26. Balkongbjälklagen ser ut som om de bärs av profilerade triangelformade konsoler men bjälklagen är inspända och konsolar ut från byggnadsstommen. Bild 27. Fronterna bärs av gavelskärmarna som är inspända i stommen. Triangelkonsolen vid balkongfronternas skarv bär inte plattan utan har en stolpe som håller fronterna vid skarven. Om undersidorna ursprungligen var omålade är obekant.

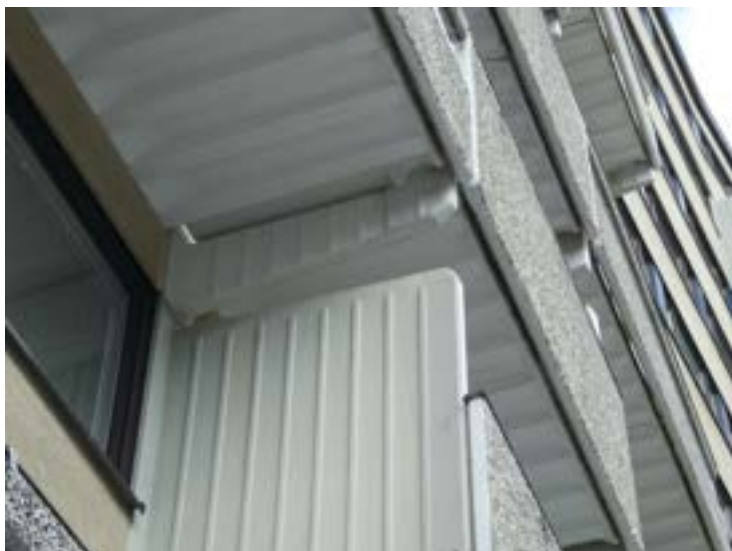
Bild 27. Konsolerna ska se ut att bära balkongerna

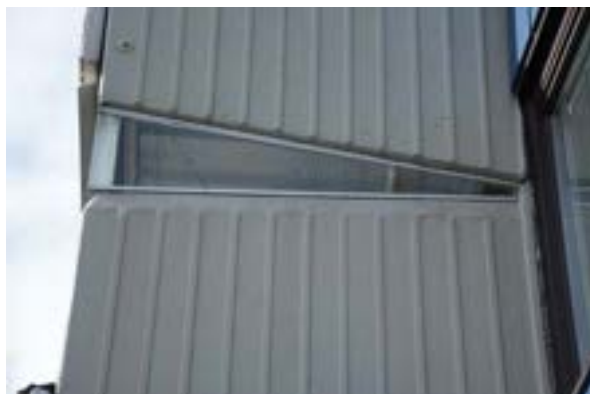
Bild 29. Inglasad öppning

Kommentar befintligt: Många skärmar har målats vita. Vissa av skärmarnas triangelformade öppningar har blivit inglasade. BILD 29.

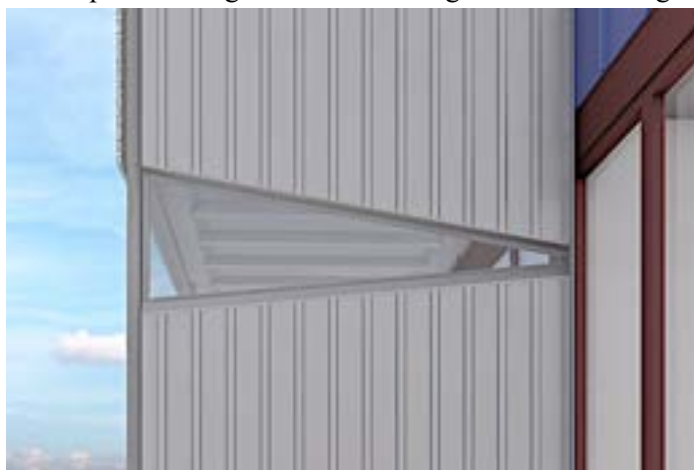
Bild 30. Principdetaljer. Illustration Gisselberg Arkitekter

Inglasningen av den triangelformade öppningen – i första hand på grund av brandkrav – utförs med omsorg om detaljerna, BILD 30 Gavelskärmarna sedda på distans kommer i möjligaste mån att likna ursprungets. Materialbytet från betong till plåt i skärmarna mellan lägenheterna uppfattas knappast på håll på grund av inglasningen. BILD 31 visar ett prov med det föreslagna materialet Titanzink/Rheinzink som ska visa profilens verkan på en betong skräm. Profileringen är valbar och går att få helt lika betongelementets.

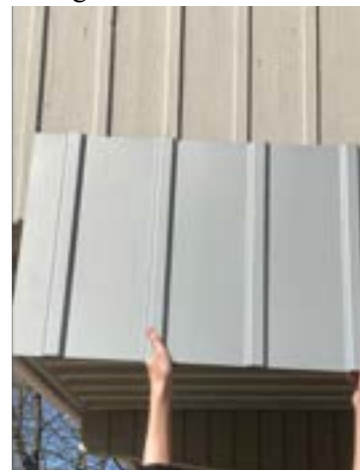
Bild 31. Plåtprofils skuggverkan

För att minska vikten har en lättare konstruktion valts som får ett ytskikt av profilerad titanzink-plåt. Ett material med en känsla av naturmaterial precis som betong med en grå betongliknande kulör och kan på håll faktiskt uppfattas som ursprungets i betong BILD31. Legeringen är mycket lämpad för plåtslageriarbeten vilket är viktigt när stor omsorg om plåt detaljerna krävs. Gavelskärmar som utsätts för väder och vind får ett naturligt åldrande vilket prov visar från en plåt som suttit på fasad i 25 år BILD 34. 600 kvadratmeter av den mycket välbevarade titanzinken från Kiasmamuseet för nutidskonst i Helsingfors har monterats ner och 600m2 används nu på en ny byggnad vid besökscentret i Onsala rymdobservatorium i Halland.

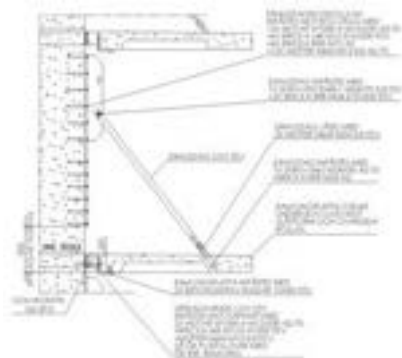
Bild 32. Princip upphängningskonstruktion

Mittkonsolerna har ingen konstruktiv funktion längre och utgår därför. Gavelskärmar och lägenhetsskärmar blir räfflade och upphängningsstag och beslag synliga, BILD 32 och 33.

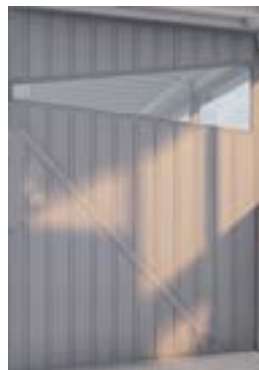
Bild 33. Ett platt stag bär balkongplattan.
Illustration Gisselberg Arkitekter

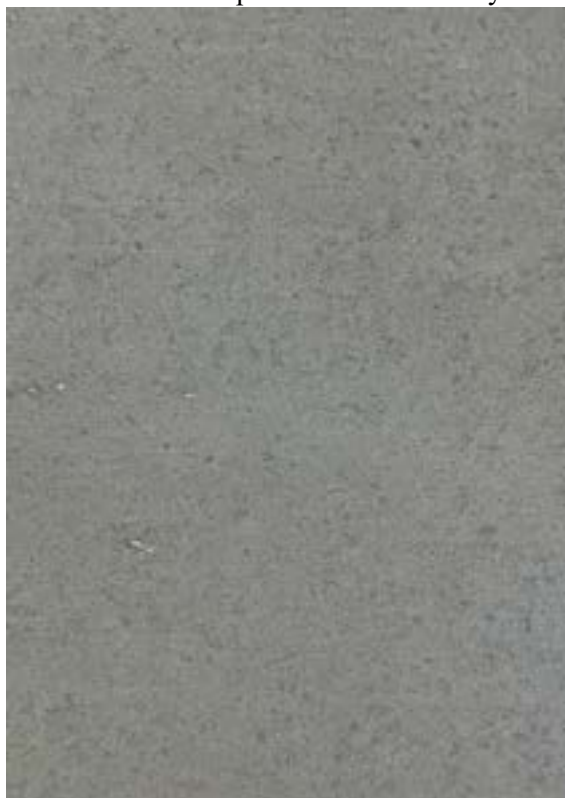
BILD 34. Prov från Kiasmaplåten

BILD 34 visar ett prov med Rheinzinks PrePatina Blue Grey som har bra betongliknande kulör och en viss matthet och kan på håll faktiskt uppfattas som betong. Plåten är alltså inte lackerad utan är en legering. Zinken kommer från Boliden som använder sol och vindkraft till denna sk ecozink med 50% mindre CO2 utsläpp. På nära håll kan man se det som ett sorts naturmaterial precis som betong också är. Materialet har ett naturligt åldrande vilket provet nedan från en plåt som suttit i 25 år på fasad (Museet Kiasma i Helsingfors) visar. Ytskiktet får alltså en naturlig patinerad yta som är underhållsfri.

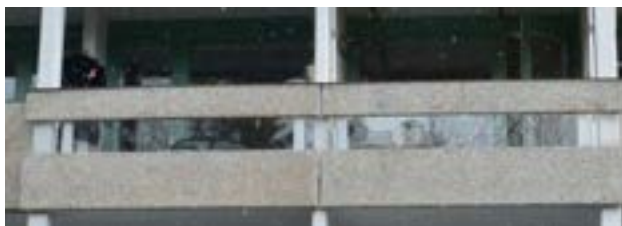
Bild 35. Låghusets ursprungliga fasta glas

Kommentar ursprung: Ett smalt band av fasta glas fanns i den ena typen av balkongfronter, BILD 35 och 36.

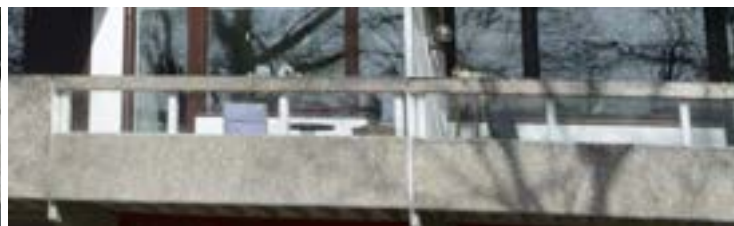
Bild 36. Höghusets ursprungliga fasta glas

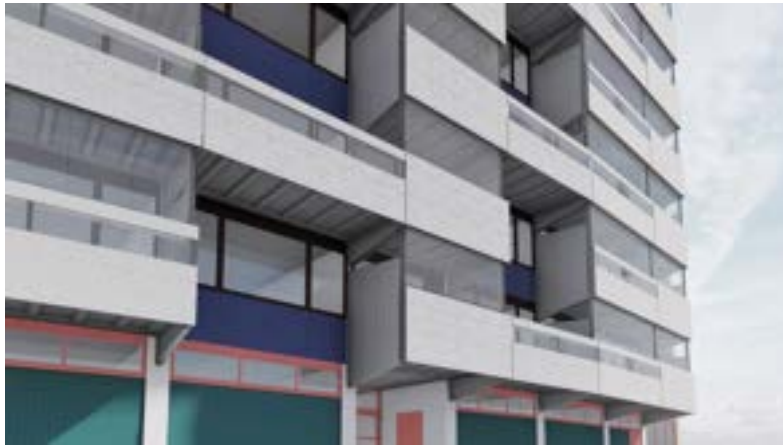
Bild 39. Höghusets dubbelhöjdsbalkonger.
Illustration Gisselberg Arkitekter

”Dubbelhöjds” balkongerna blir kvar i sin utomhusmiljö eftersom de inte glasas in.

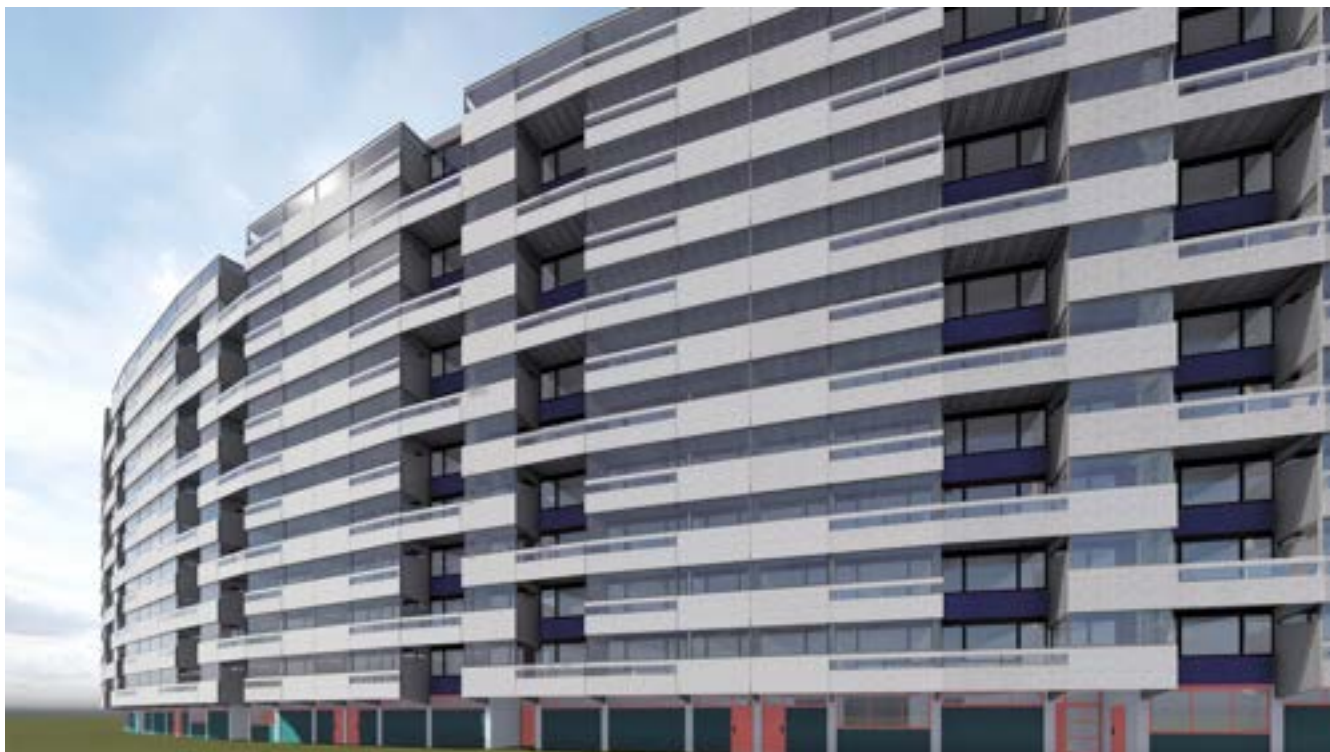
BILD 43 fasadutsnitt höghus. Illustration Gisselberg Arkitekter

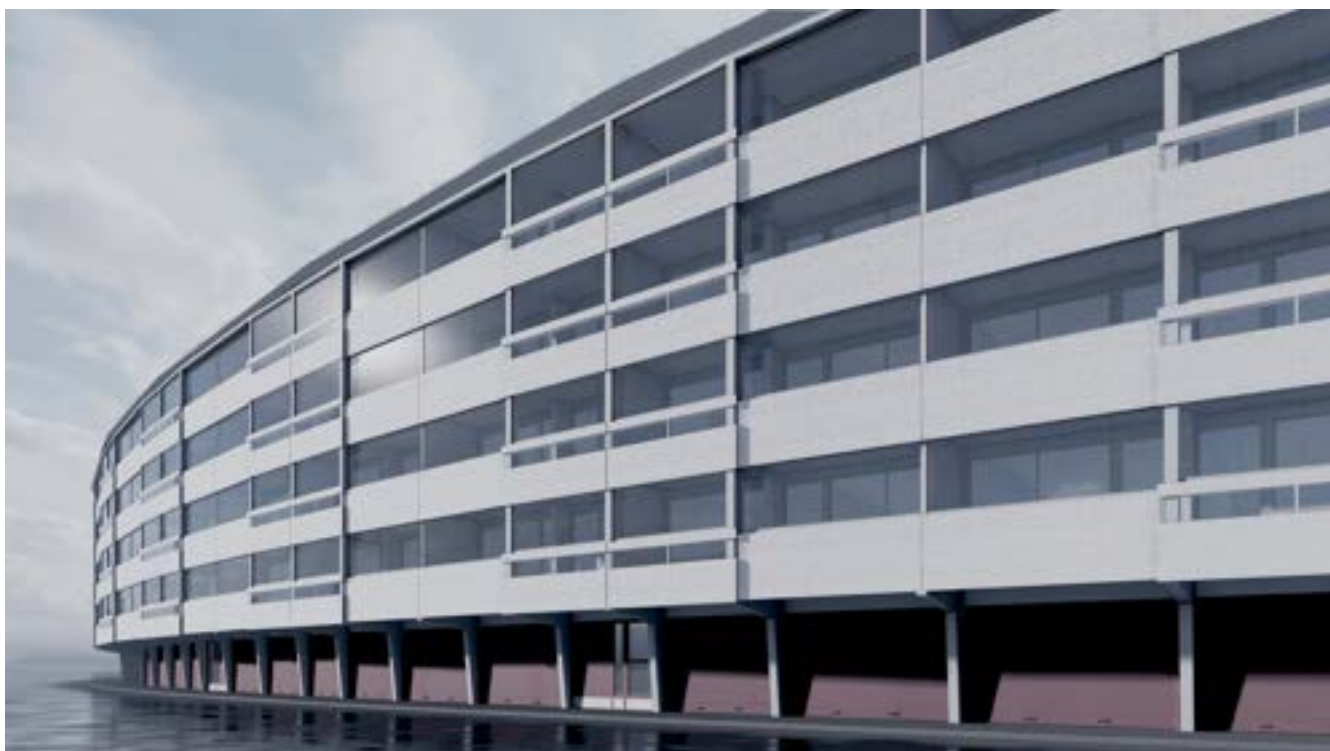
BILD 44 fasadutnitt låghus. Illustration Gisselberg Arkitekter

Inglasning av alla balkonger i låghuset ger en helhetsverkan motsvarande ursprungstanken även om skuggeffekterna reduceras i närmiljön. Plåtbleck över och under fönster ges i projekteringen en omsorgsfull behandling för att påminna om betongens detaljering.

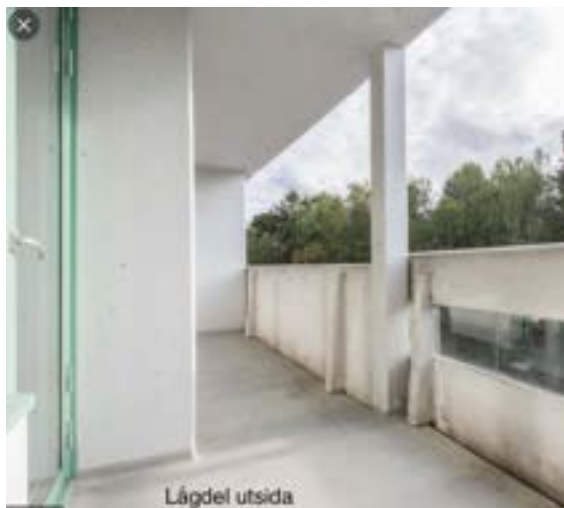
Bild 45. Låghuset. Exempel utan inglasning

Kommentar ursprung: Låghusets platsgjutna balkonger har släta undersidor, BILD 45. Undersidorna på höghusets prefabricerade balkonger har däremot en intressant ribbstruktur.

Kommentar befintligt: Balkongerna som är en del av bostaden inreds av bostadsrättsinnehavarna, BILD 45 och 46.

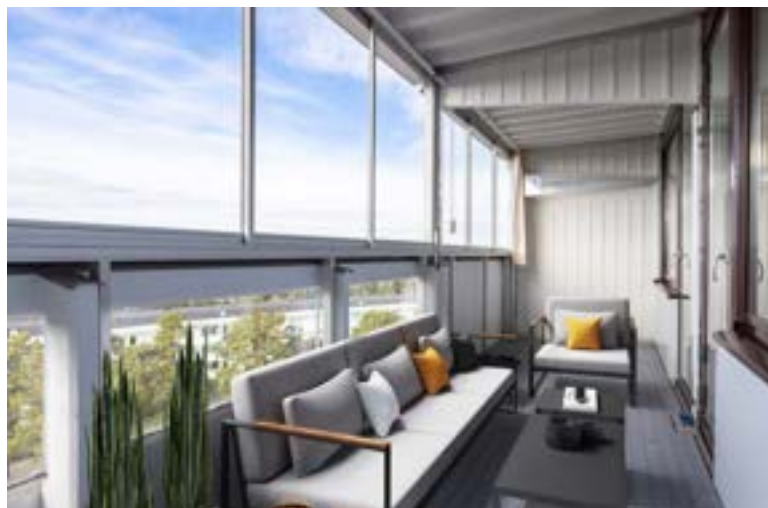
Bild 46. Höghuset. Med exempel på befintlig inglasning

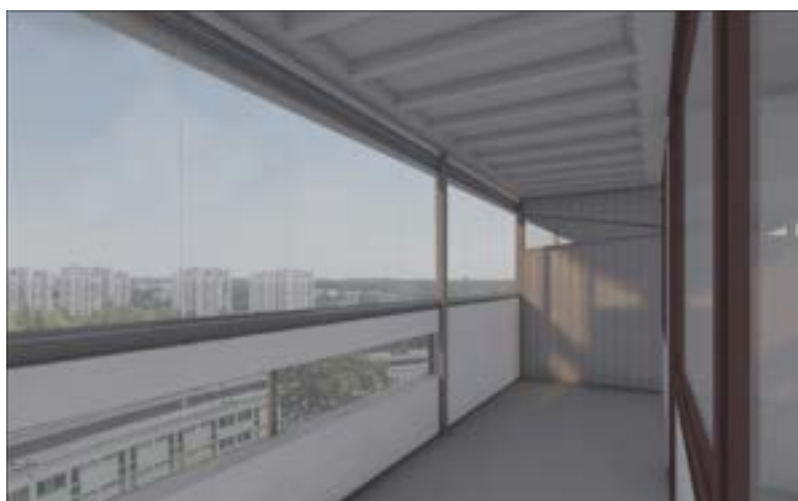
Bild 47. Höghuset med ny inglasning

Kommentar åtgärder: De enhetliga inglasningarna som nu utförs i föreningens regi innebär att alla boende får samma lösning på sin inglasning. Det gäller även solskydd – som idag består av en brokig samling markiser – som utförs med en vertikal persienn på insidan av inglasningarna.

Balkongundersidorna på låghuset blir släta. Mittkonsolerna försvinner. Glas i balkongräcket i samma utsträckning som ursprungligt. Gavelskärmar och lägenhetsskärmar blir räfflade och upphängningsstag och beslag synliga dock bara inifrån. Inglasning görs med profillösa glasskivor som kan skjutas och vikas åt sidan.

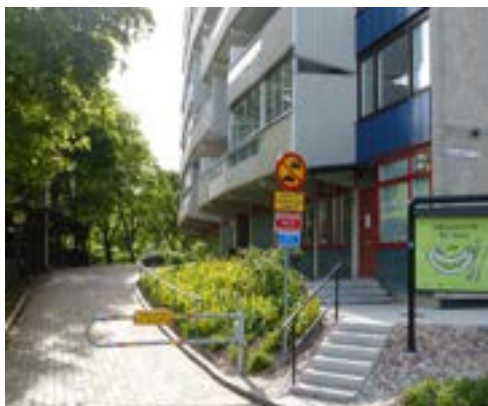
Bild 48. Höghusets arkad

Kommentar ursprung: De öppna balkongerna på höghuset har prefabricerade gavelskärmar i betong som väger ca 1 ton vardera är ingjutna i stommen med långa armeringsjärn. De är gjutna mot brädform med rillor som ger en vertikal randning BILD 28. På marknivån vid höghusets ytterbåge bidrar synliga skärmar och konsoler särskilt till arkitekturvärdet, se BILD 48. Det är önskvärt att efterlikna deras utseende.

Denna miljö med arkaden karaktäriseras till stor del av balkongundersidors rillor och de nerstickande skärmarna. BILD 48.

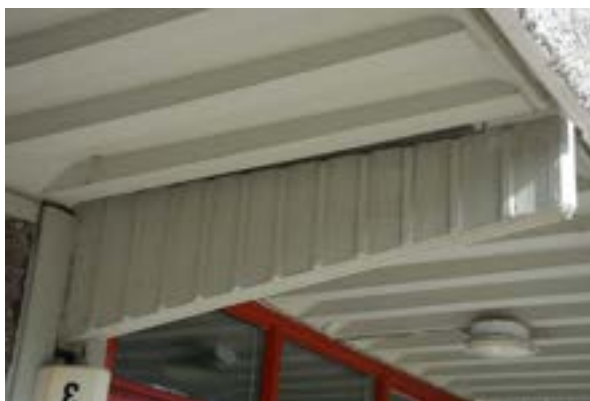
Bild 49. Balkongundersida och symbolisk bärning

Inte mycket har ändrats under balkongerna utan helhetsintrycket finns kvar BILD 49

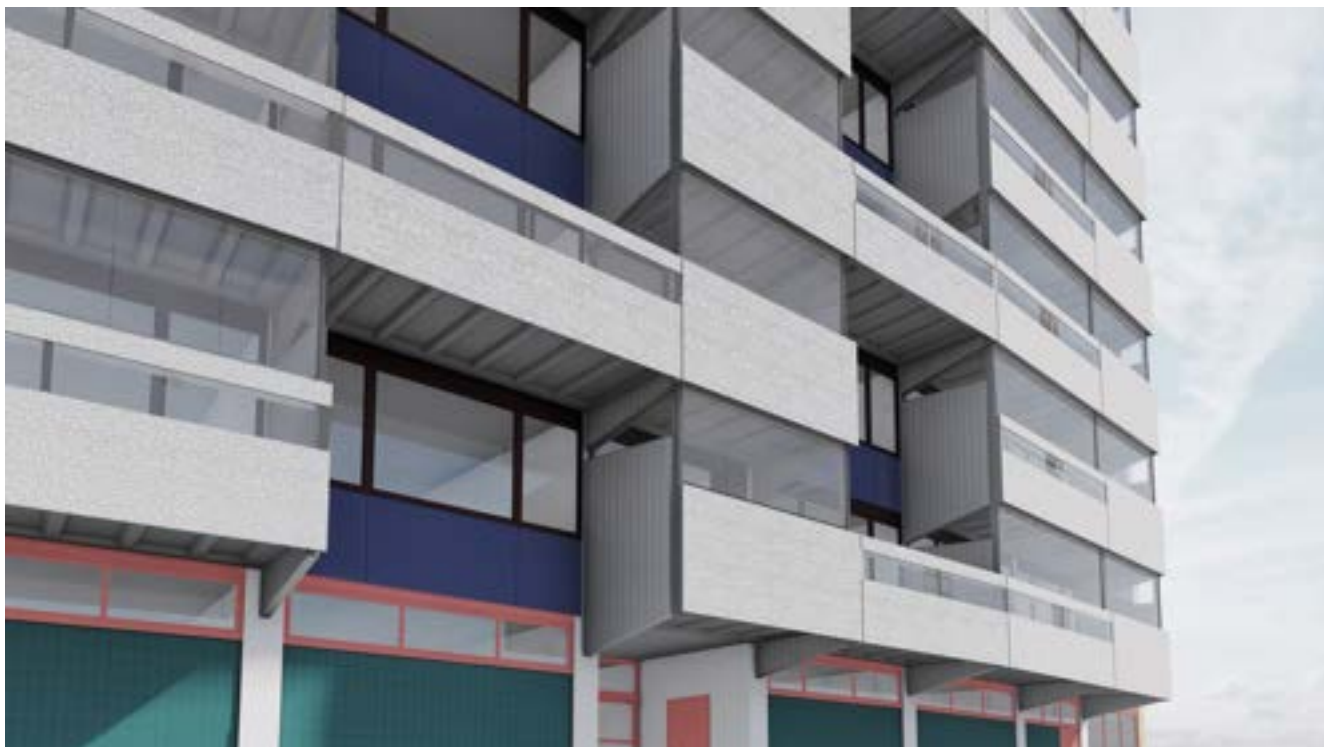
Bild 49 Höghusets arkad. *Illustration Gisselberg Arkitekter*

Med tanke på ställda utseendekrav att **alla** plattor i höghuset ska göras profilerade (med rillstruktur) tillmötesgå detta. Rillorna måste dock bli glesare än originalets för att klara medförande viktökning.

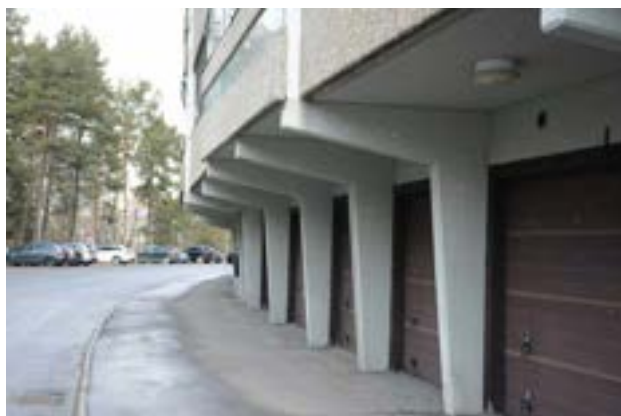
Kommentar ursprung: Bärande konsolpelare ger markvåningen en tydlig arkitektonisk karaktär. Balkongundersidorna är släta.

Kommentar befintligt: Lika ursprungligt. BILD 50.

Bild 50. Låghusets arkad befintlig.

Kommentar åtgärder: Pelarna på bottenvåningen kommer att rekonstrueras utan bärande funktion och med lika utseende som de befintliga. BILD 50.
