## SÄKERHETSBSIKTNING AV LEKMILJÖER

2020-08-05

Brf Toppsockret

Årlig säkerhetsbesiktning har genomförts 2020-08-05 enligt nedan:

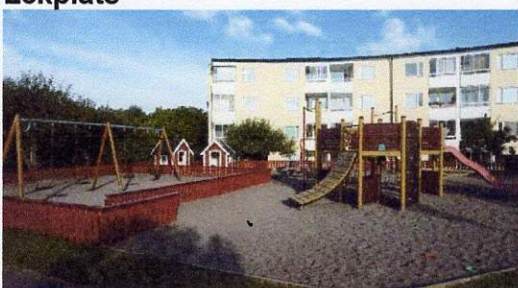
| Utrustning | Identifierade fel och anmärkningar | Felklassning |
|---|---|---|
| 1 | <b>Lekplats</b><br> | <ul style="list-style-type: none"> <li>Översiktsbild</li> </ul> |

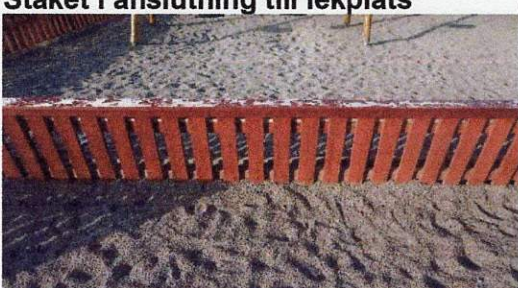
| Utrustning | Identifierade fel och anmärkningar | Felklassning |
|---|---|---|
| 2 | <b>Staket i anslutning till lekplats</b><br> | <ul style="list-style-type: none"> <li>Inga fel identifierade</li> </ul> |

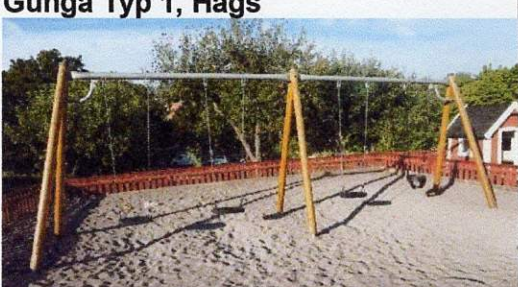
| Utrustning | Identifierade fel och anmärkningar | Felklassning |
|---|---|---|
| 3 | <b>Gunga Typ 1, Hags</b><br> | <ul style="list-style-type: none"> <li>För litet djup på stötdämpande fallskyddsmaterial samt felaktigt, innehåller silt- och lerpartiklar. Enligt SS-EN 1176-1,4.2.8.5.2 (kvarstående fel från bes 2013)</li> </ul> |

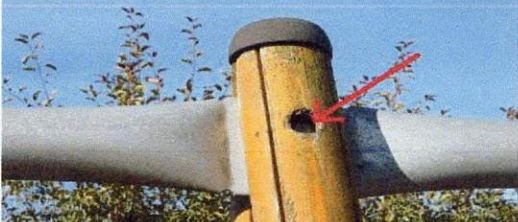
| Utrustning | Identifierade fel och anmärkningar | Felklassning |
|---|---|---|
| 4 | | <ul style="list-style-type: none"> <li>Täcklock saknas. Enligt SS-EN 1176-7,8.2.7</li> </ul> |

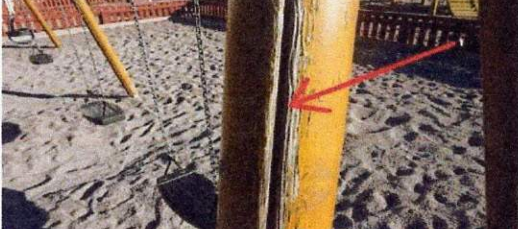
| Utrustning | Identifierade fel och anmärkningar | Felklassning |
|---|---|---|
| 5 | | <ul style="list-style-type: none"> <li>Slitet ytskikt, (flertal ställen). Enligt SS-EN 1176-7,8.2.6</li> </ul> |

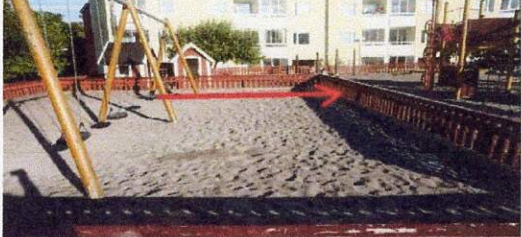
| Utrustning | | Identifierade fel och anmärkningar | Felklassning |
|---|---|---|---|
| 6 | | <ul style="list-style-type: none"> <li>Staket placerat för nära islagsytans kant.<br/>Enligt SS-EN 1176-2, Bilaga A (kvarstående fel från bes 2019)</li> </ul> | C<br>Lännas<br>u.a. |

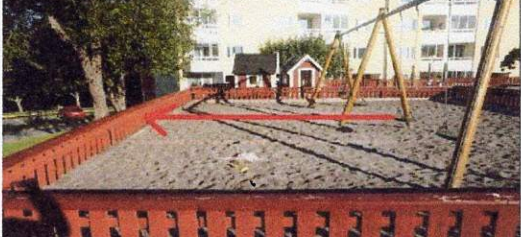
| Utrustning | | Identifierade fel och anmärkningar | Felklassning |
|---|---|---|---|
| 7 | | <ul style="list-style-type: none"> <li>Staket placerat för nära islagsytans kant.<br/>Enligt SS-EN 1176-2, Bilaga A (kvarstående fel från bes 2019)</li> </ul> | C<br>Lännas<br>u.a. |

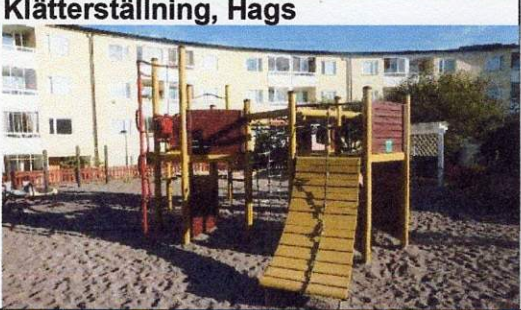
| Utrustning | | Identifierade fel och anmärkningar | Felklassning |
|---|---|---|---|
| 8 | <b>Klätterställning, Hags</b><br> | <ul style="list-style-type: none"> <li>För litet djup på stötdämpande fallskyddsmaterial samt felaktigt, innehåller silt- och lerpartiklar.<br/>Enligt SS-EN 1176-1,4.2.8.5.2 (kvarstående fel från bes 2013)</li> </ul> | C<br>Lännas<br>u.a. |

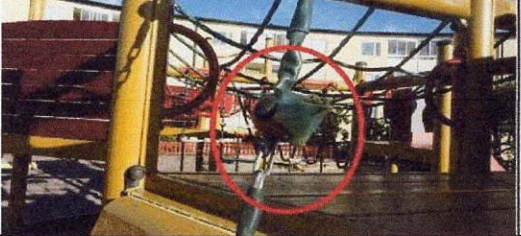
| Utrustning | | Identifierade fel och anmärkningar | Felklassning |
|---|---|---|---|
| 9 | | <ul style="list-style-type: none"> <li>Trasigt skyddshölje till kätting.<br/>Enligt SS-EN 1176-7,8.2.7</li> </ul> | C<br>Beställt |

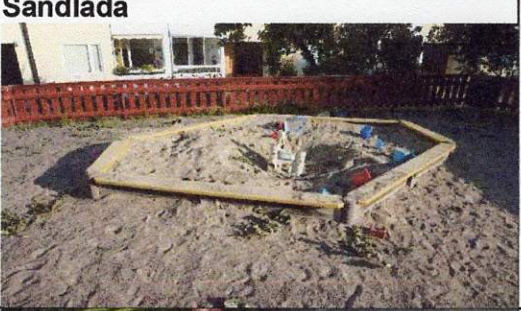
| Utrustning | | Identifierade fel och anmärkningar | Felklassning |
|---|---|---|---|
| 10 | <b>Sandlåda</b><br> | | |

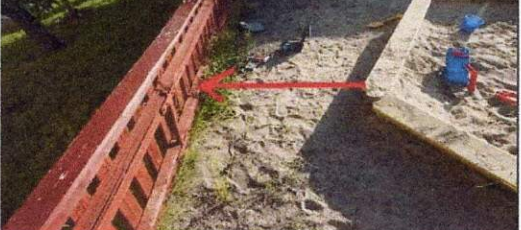
| Utrustning | | Identifierade fel och anmärkningar | Felklassning |
|---|---|---|---|
| 11 | | <ul style="list-style-type: none"> <li>Hinder i redskapets fallutrymme.<br/>Enligt SS-EN 1176-1,4.2.8.4 (kvarstående fel från bes 2019)</li> </ul> | C<br>Lännas<br>u.a. |

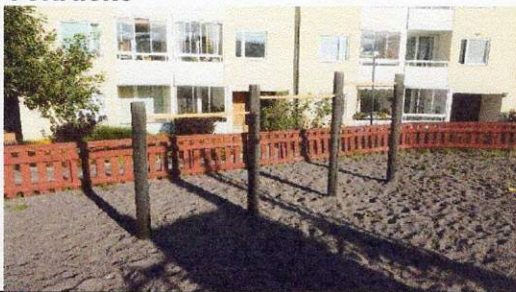
| Utrustning | | Identifierade fel och anmärkningar | Felklassning |
|---|---|---|---|
| 12 | <b>Volträcke</b><br> | | |

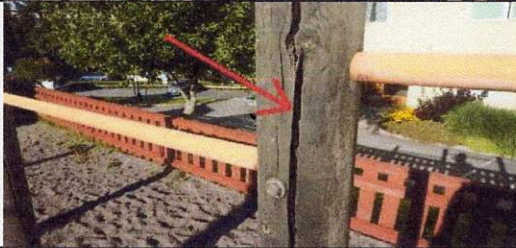
| Utrustning | | Identifierade fel och anmärkningar | Felklassning |
|---|---|---|---|
| 13 | | <ul style="list-style-type: none"> <li>Djupa torrsprickor i flertalet stolpar.<br/>Enligt SS-EN 1176-7,8.2.7</li> </ul> | C<br>Klart |

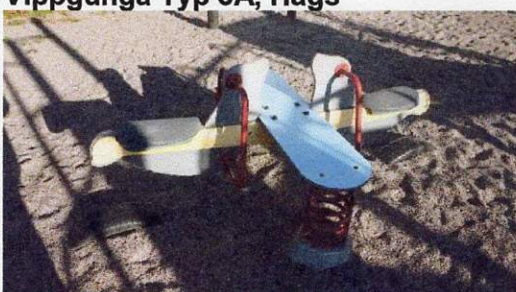
| Utrustning | | Identifierade fel och anmärkningar | Felklassning |
|---|---|---|---|
| 14 | <b>Vippgunga Typ 3A, Hags</b><br> | | |

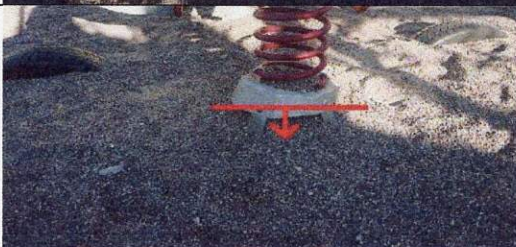
| Utrustning | | Identifierade fel och anmärkningar | Felklassning |
|---|---|---|---|
| 15 | | <ul style="list-style-type: none"> <li><b>Rutinmässigt underhåll:</b><br/>Låg nivå på stötdämpande fallskyddsmaterial.<br/>Enligt SS-EN 1176-7,8.2.6</li> </ul> | C<br>Beställ |

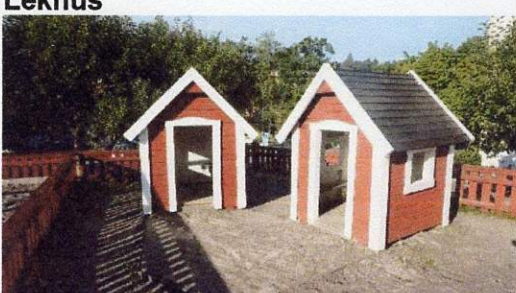
| Utrustning | | Identifierade fel och anmärkningar | Felklassning |
|---|---|---|---|
| 16 | <b>Lekhus</b><br> | | |

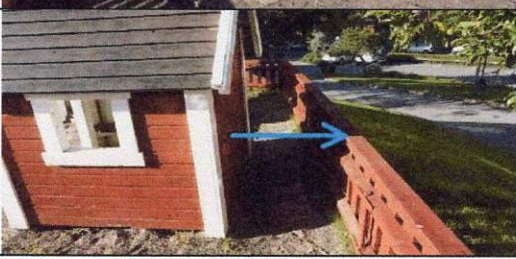
| Utrustning | | Identifierade fel och anmärkningar | Felklassning |
|---|---|---|---|
| 17 | | <ul style="list-style-type: none"> <li>Hinder i redskapets fallutrymme, (staket).<br/>Enligt SS-EN 1176-1,4.2.8.4<br/>(kvarstående fel från bes 2019)</li> </ul> | C<br>Lämnas u.ä. |

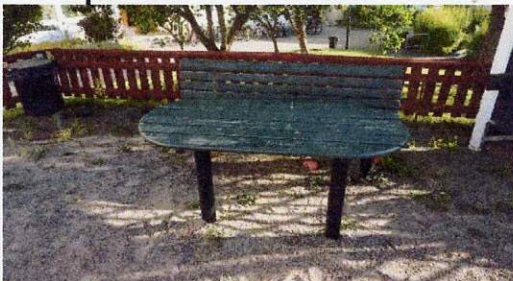
| | Utrustning | Identifierade fel och anmärkningar | Felklassning |
|---|---|---|---|
| 18 | <b>Fast parksoffa med bord i anslutning till lekplats</b><br> | | |

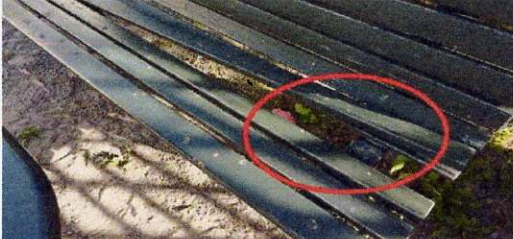
| | Utrustning | Identifierade fel och anmärkningar | Felklassning |
|---|---|---|---|
| 19 | | <ul style="list-style-type: none"> <li>Lös sittbräda.<br/>Enligt PBL 8 kap 15§</li> </ul> | <div style="background-color: #90EE90; padding: 2px; display: inline-block;">B</div><br><i>Klart</i> |

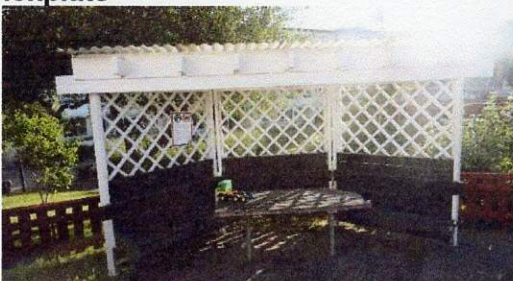
| | Utrustning | Identifierade fel och anmärkningar | Felklassning |
|---|---|---|---|
| 20 | <b>Pergola med spaljé och fasta möbelgrupper i anslutning till lekplats</b><br> | <ul style="list-style-type: none"> <li>Inga fel identifierade</li> </ul> | |

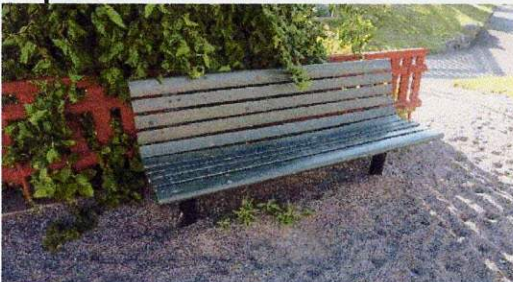
| | Utrustning | Identifierade fel och anmärkningar | Felklassning |
|---|---|---|---|
| 21 | <b>Fast parksoffa i anslutning till lekplats</b><br> | <ul style="list-style-type: none"> <li>Inga fel identifierade</li> </ul> | |

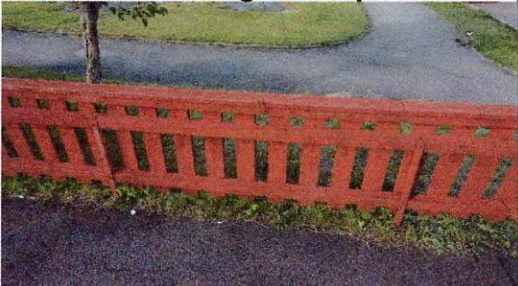
| Utrustning | Identifierade fel och anmärkningar | Felklassning |
|---|---|---|
| <p>23</p> <p>Staket i anslutning till bollplan</p> | | |

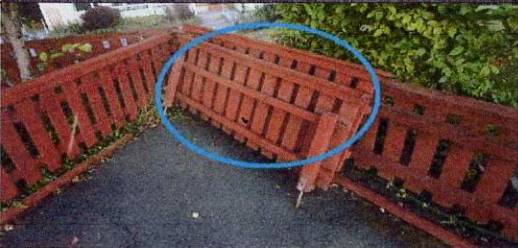
| Utrustning | Identifierade fel och anmärkningar | Felklassning |
|---|---|---|
| <p>24</p> | <ul style="list-style-type: none"> <li>Lösa staketsektioner, (tipprisk). Enligt PBL 8 kap 15§</li> </ul> | <div style="background-color: #90EE90; padding: 2px; display: inline-block;">C</div><br>klart |

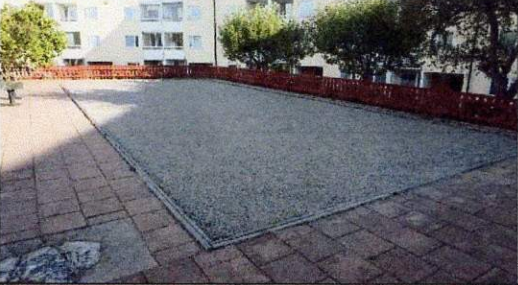
| Utrustning | Identifierade fel och anmärkningar | Felklassning |
|---|---|---|
| <p>25</p> <p>Boulebana</p> | | |

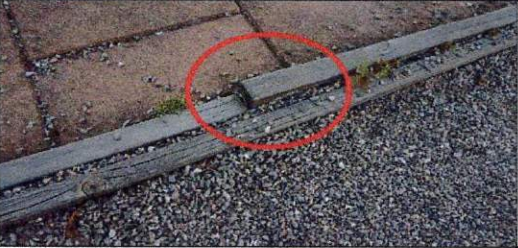
| Utrustning | Identifierade fel och anmärkningar | Felklassning |
|---|---|---|
| <p>26</p> | <ul style="list-style-type: none"> <li>Gått isär. Enligt PBL 8 kap 15§</li> </ul> | <div style="background-color: #90EE90; padding: 2px; display: inline-block;">C</div><br>klart |

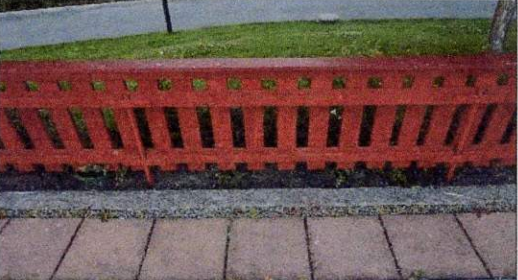
| Utrustning | Identifierade fel och anmärkningar | Felklassning |
|---|---|---|
| <p>27</p> <p>Staket i anslutning till boulebana</p> | <ul style="list-style-type: none"> <li>Inga fel identifierade</li> </ul> | |

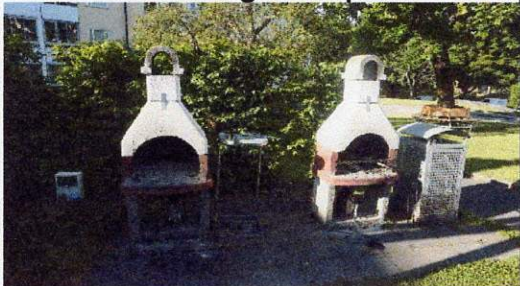
| | Utrustning | Identifierade fel och anmärkningar | Felklassning |
|---|---|---|---|
| 28 | <p>Grillar i anslutning till lekplats</p> | <ul style="list-style-type: none"> <li>Inga fel identifierade</li> </ul> | |

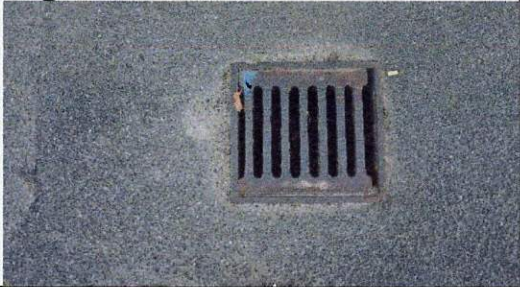
| | Utrustning | Identifierade fel och anmärkningar | Felklassning |
|---|---|---|---|
| 29 | <p>Dagvattenbrunnar</p> | <ul style="list-style-type: none"> <li>Inga fel identifierade</li> </ul> | |

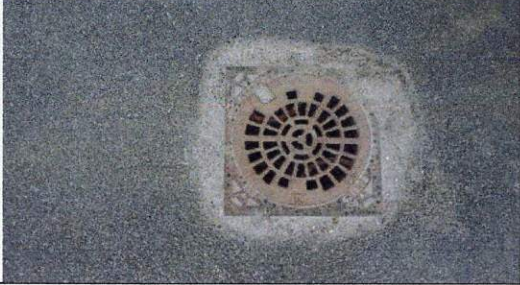
| | Utrustning | Identifierade fel och anmärkningar | Felklassning |
|---|---|---|---|
| 30 | <p>Dagvattenbrunnar</p> | <ul style="list-style-type: none"> <li>Inga fel identifierade</li> </ul> | |
