## SÄKERHETSBESIKTNING AV LEKMILJÖER

2014-06-12

Brf Toppsockret

Årlig säkerhetsbesiktning har genomförts 2014-06-12 enligt nedan:

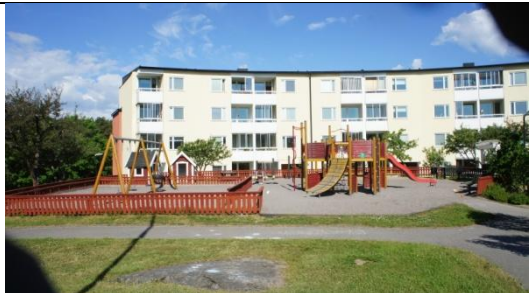
| Utrustning | Identifierade fel och anmärkningar | Felklassning |
|---|---|---|
| | <ul style="list-style-type: none"><li>• Översiktsbild</li></ul> | |

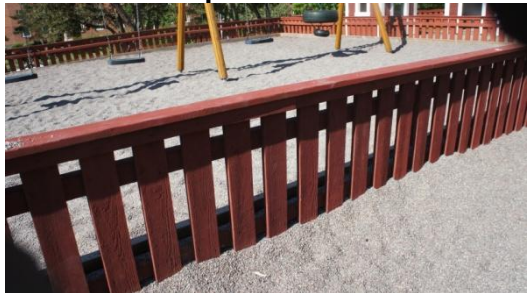
| Utrustning | Identifierade fel och anmärkningar | Felklassning |
|---|---|---|
| <b>Staket runt lekplats</b><br> | <ul style="list-style-type: none"><li>• Inga fel identifierade</li></ul> | |

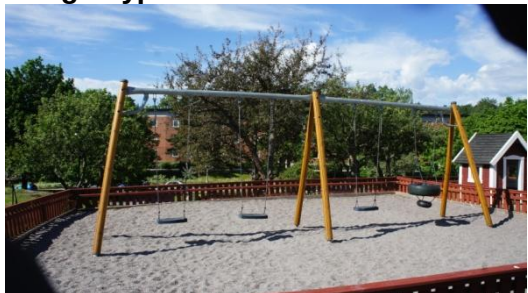
| Utrustning | Identifierade fel och anmärkningar | Felklassning |
|---|---|---|
| <b>Gunga Typ1</b><br> | <ul style="list-style-type: none"> <li>För litet djup på stötdämpande fallskyddsmaterial, delvis felaktigt material. (kvarstående fel från bes 2013)<br/>Enligt SS-EN 1176-1,4.2.8.5.2</li> </ul> | C |

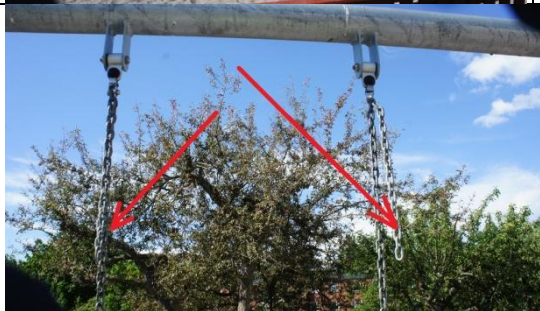
| Utrustning | Identifierade fel och anmärkningar | Felklassning |
|---|---|---|
| | <ul style="list-style-type: none"> <li>Löst hängande kättingar (kvarstående fel från bes 2013)<br/>Enligt SS-EN 1176-7,5.2</li> </ul> | C |

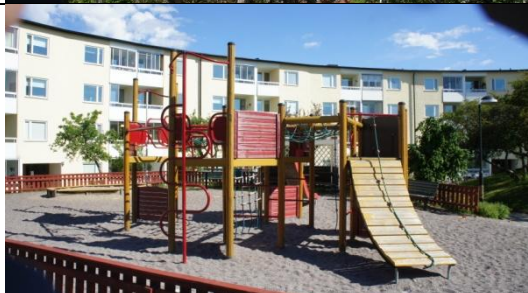
| Utrustning | Identifierade fel och anmärkningar | Felklassning |
|---|---|---|
| | <ul style="list-style-type: none"> <li>För litet djup på stötdämpande fallskyddsmaterial, delvis felaktigt material. (kvarstående fel från bes 2013)<br/>Enligt SS-EN 1176-1,4.2.8.5.2</li> </ul> | B |

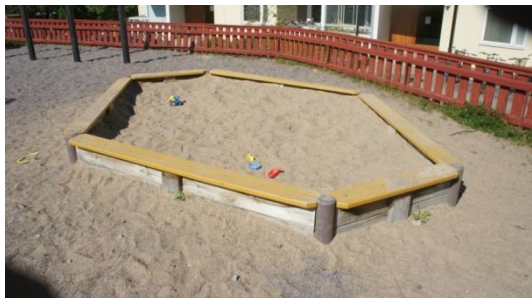
| Utrustning | Identifierade fel och anmärkningar | Felklassning |
|---|---|---|
| <b>Sandlåda</b><br> | <ul style="list-style-type: none"> <li>Inga fel identifierade</li> </ul> | |

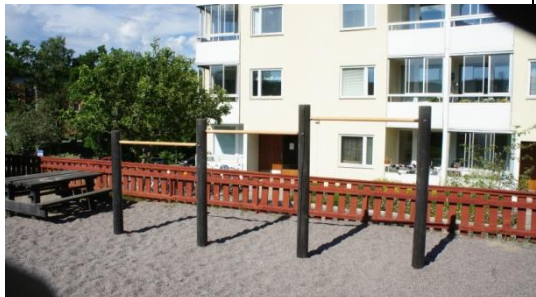
| Utrustning | Identifierade fel och anmärkningar | Felklassning |
|---|---|---|
| <b>Volträcke</b><br> | <ul style="list-style-type: none"> <li>Inga fel identifierade</li> </ul> | |

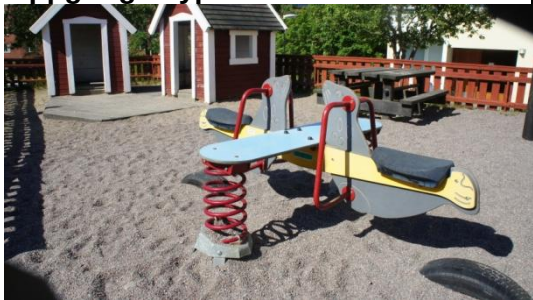
| Utrustning | Identifierade fel och anmärkningar | Felklassning |
|---|---|---|
| <b>Vippgunga Typ3A</b><br> | <ul style="list-style-type: none"> <li>Inga fel identifierade</li> </ul> | |

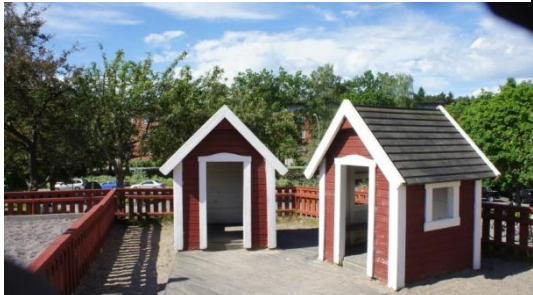
| Utrustning | Identifierade fel och anmärkningar | Felklassning |
|---|---|---|
| <b>Lekhus</b><br> | <ul style="list-style-type: none"> <li>Inga fel identifierade</li> </ul> | |

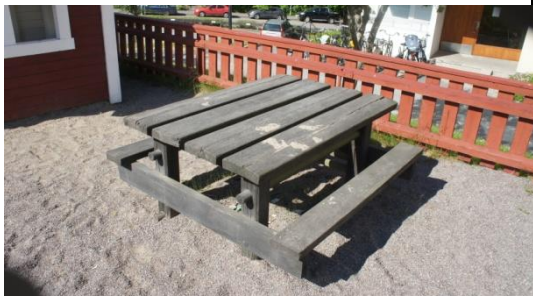
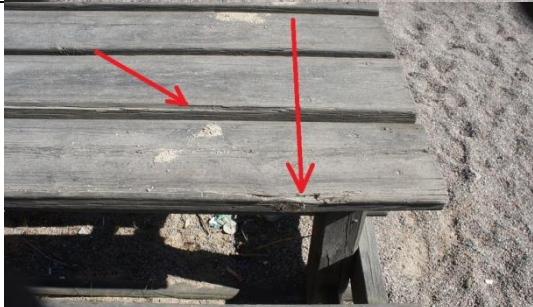
| Utrustning | Identifierade fel och anmärkningar | Felklassning |
|---|---|---|
| <b>Bänk/bord</b><br> | | |

| Utrustning | Identifierade fel och anmärkningar | Felklassning |
|---|---|---|
| | <ul style="list-style-type: none"> <li>Trasiga brädor, flisor<br/>Enligt SS-EN 1176-7,8.2.7</li> </ul> | C |

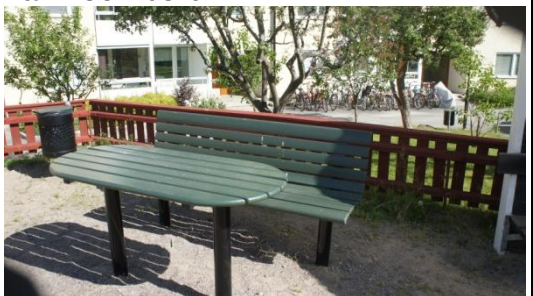
| Utrustning | Identifierade fel och anmärkningar | Felklassning |
|---|---|---|
| <b>Bänk och bord</b><br> | <ul style="list-style-type: none"> <li>Inga fel identifierade</li> </ul> | |

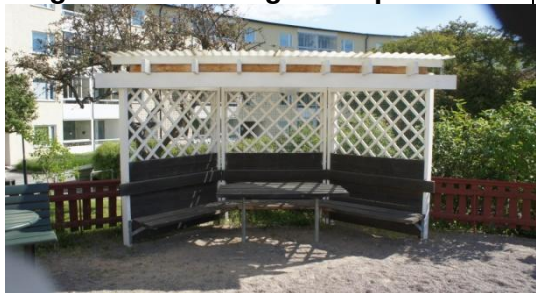
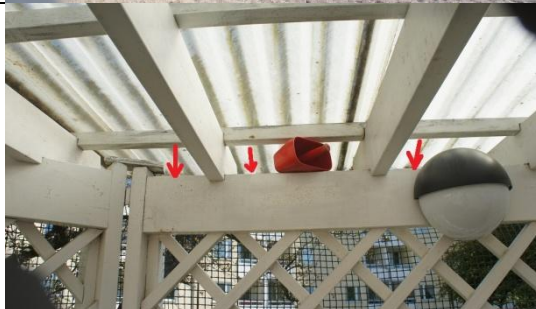
| Utrustning | Identifierade fel och anmärkningar | Felklassning |
|---|---|---|
| <b>Pergola i anslutning till lekplats</b><br> | | |

| Utrustning | Identifierade fel och anmärkningar | Felklassning |
|---|---|---|
| | <ul style="list-style-type: none"> <li>Ställen där huvud och hals kan fastna, mellan takläkt och överliggare.<br/>(kvarstående fel från bes 2013)<br/>Enligt SS-EN 1176-1,4.2.7.2</li> </ul> | <b>A</b> |

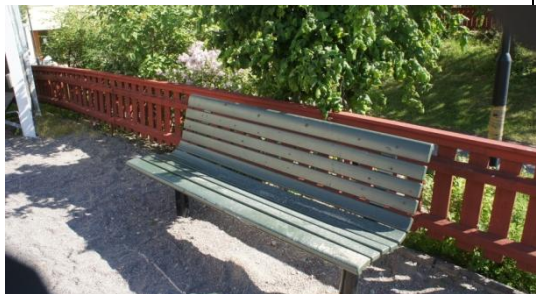
| Utrustning | Identifierade fel och anmärkningar | Felklassning |
|---|---|---|
| <b>Soffa</b><br> | <ul style="list-style-type: none"> <li>Inga fel identifierade</li> </ul> | |

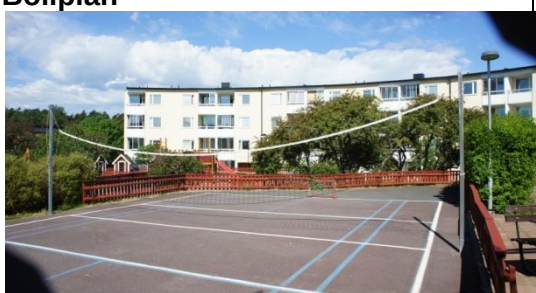
| Utrustning | Identifierade fel och anmärkningar | Felklassning |
|---|---|---|
| <b>Bollplan</b><br> | <ul style="list-style-type: none"> <li>Inga fel identifierade</li> </ul> | |

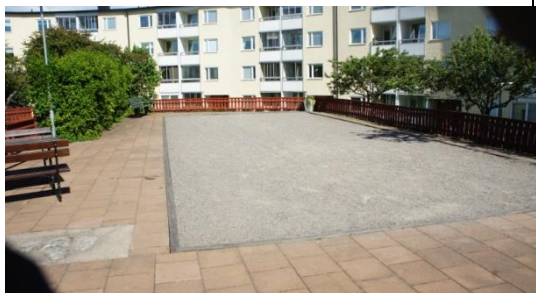
| Utrustning | Identifierade fel och anmärkningar | Felklassning |
|---|---|---|
| <b>Boulebana</b><br> | <ul style="list-style-type: none"> <li>Inga fel identifierade</li> </ul> | |

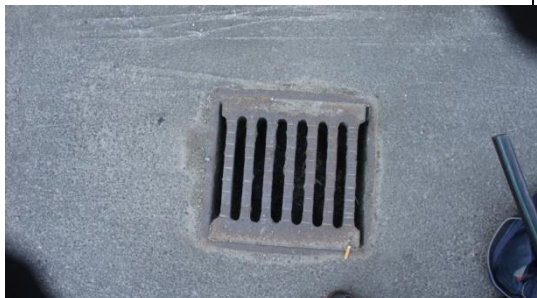
| Utrustning | Identifierade fel och anmärkningar | Felklassning |
|---|---|---|
| <b>Brunnar</b><br> | <ul style="list-style-type: none"><li>Inga fel identifierade</li></ul> | |
