## Trygghetsbesiktning av bostadsfastigheter

| <b>Fastighetsägare</b> | Brf Optimus |
| <b>Datum</b> | 2022-10-13 |
| <b>Fastighetens adress</b> | Kvarnvägen 2 - Björkvallavägen 2A, 2C-<br>Björkvallatorget 1 |

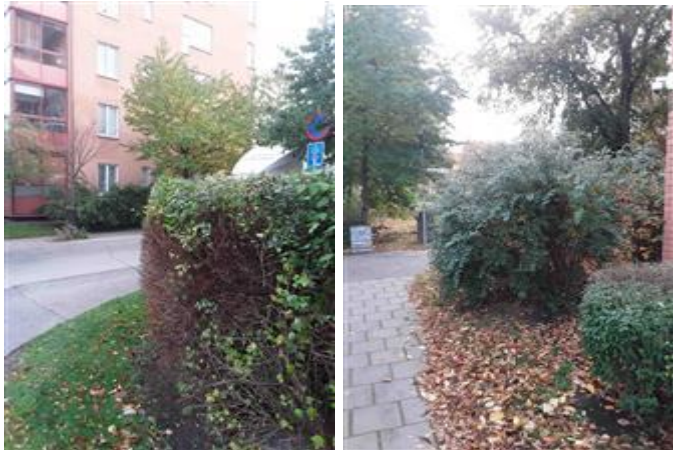
| Nr | Fråga | Svar |
|---|---|---|
| 4 | Skymmande vegetation, skärmar eller plank intill huset och byggnader på gården har undvikits. | Nej |
| | <p><b>Iakttagelse:</b> Möjlighet att gömma sig bakom.<br/> Några häck/ buskar hindrar överskådligheten.<br/> <b>Förslag till åtgärd:</b> Ta bort/sänk/beskär.</p> | |

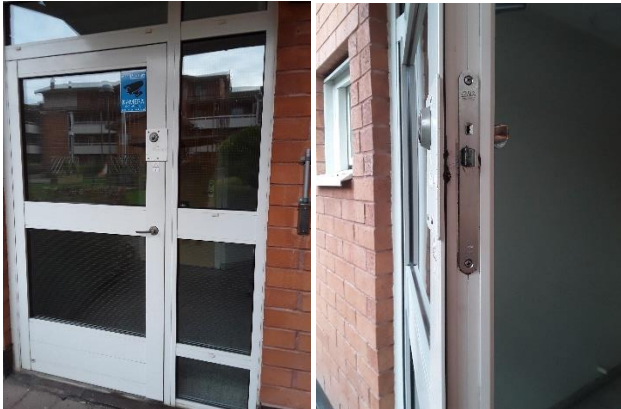
| Nr | Fråga | Svar |
|---|---|---|
| 5 | <p>Entrédörren är beslagen med godkänt brytskydd och godkänd elektronisk låsenhet samt fullt funktionsduglig. Endast marginell svikt mot gångjärnssidan samt glapp i dragriktningen accepteras.</p> <p><b>Iakttagelse:</b> Godkända brytskydd saknas på innergårdens entrédörrar. Svikt mot gångjärn för stor. Förreglingsspärr saknas. Dörrarna består av lättmetall och glaspartier vilket ger ökad svikt.</p> <p><b>Förslag till åtgärd:</b> Montera godkända brytskydd, profil för negativ brytvinkel, förstärkt överfals med kopplande funktion. Låshus med förregling. Justera/repamera.</p> | Nej |

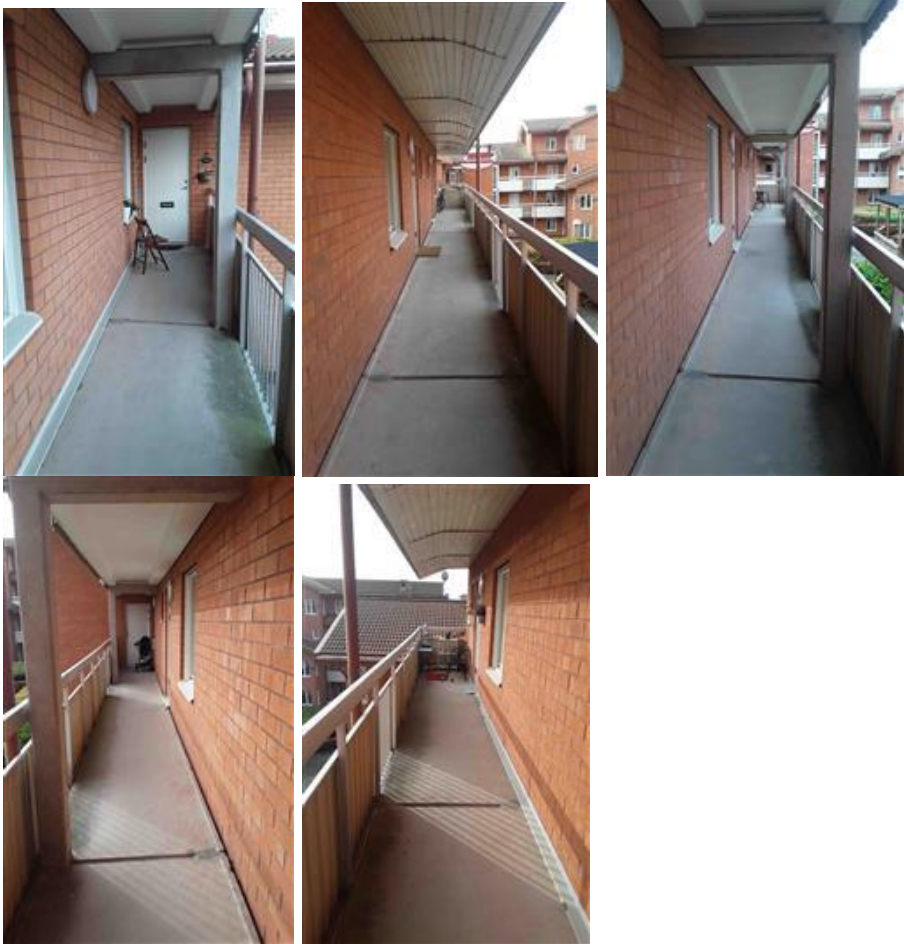
| Nr | Fråga | Svar |
|---|---|---|
| 5 | Utrymningsvägar är fria från hinder. | Nej |
| <p><b>lakttagelse:</b> Barnvagn/cyklar i trapphus.<br/> <b>Förslag till åtgärd:</b> Tillrättavisning till hyresgäst. Ta bort.</p> | | |

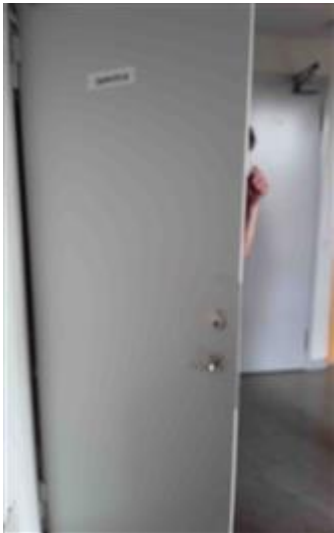
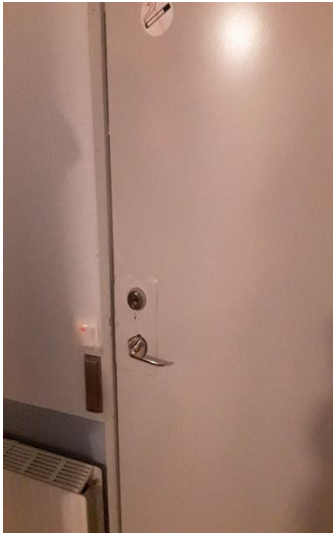
| Nr | Fråga | Svar |
|---|---|---|
| 1 | Källar- eller vindsdörrar är förstärkta inbrottsskyddande med godkända brytskydd och godkända elektroniska låsenheter samt fullt funktionsdugliga. | Nej |
| | <p><b>Iakttagelse:</b> Godkända brytskydd saknas. Glapp i dragriktning för stor. Låscylinder saknar heltäckande, härdat cylinderskydd. Förreglingsspärr saknas. Dörrstängare saknas.</p> <p><b>Förslag till åtgärd:</b> Montera godkända brytskydd, profil för negativ brytvinkel, förstärkt överfals med kopplande funktion. Montera dörrstängare. Justera/reparera. Montera heltäckande härdat cylinderskydd.</p> <div data-bbox="264 728 598 1258" data-label="Image"> </div> <div data-bbox="603 728 936 1258" data-label="Image"> </div> | |

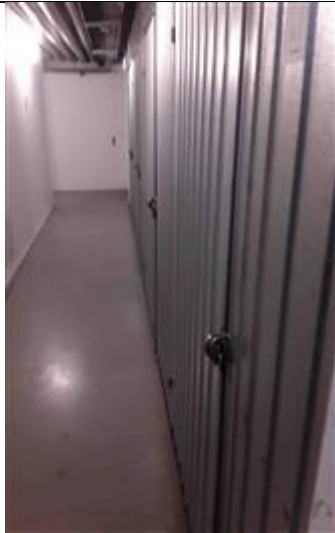
| Nr | Fråga | Svar |
|---|---|---|
| 2 | Väggar till lägenhetsförråd består av godkänt galler eller så har skyddet tillgodosetts på annat tillfredställande sätt. | Nej |
| | <p><b>Iakttagelse:</b> Inredning ej godkänd för certifiering i nivå Guld/Platinum.</p> <p><b>Förslag till åtgärd:</b> Montera inredning godkänd i norm för Inbrottsskyddande förrådsinredningar, provisorisk SSF 1990-06-30/B. Tillhandahåll hänglås i klass 2.</p> | |
| | Inredning kan godkännas i nivå Silver förutsatt att dörrarna in till förrådsrummen är fullt godkända. | |

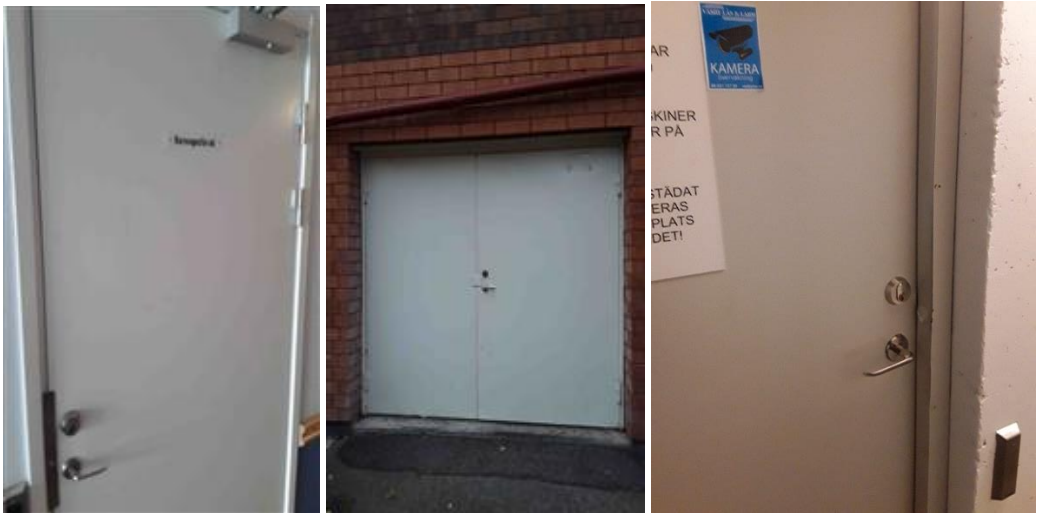
| Nr | Fråga | Svar |
|---|---|---|
| 2 | Dörrar till allmänna utrymmen är förstärkta med godkända elektroniska låsenheter och godkända brytskydd samt fullt funktionsdugliga. | Nej |
| | <p><b>Iakttagelse:</b> Godkända brytskyddade dörrar saknas på tvättstugor, barnvagnsrum och grovsoprum. Glapp i dragriktning för stor. Svikt mot gångjärn. Låscylinder saknar heltäckande, härdat cylinderskydd. Kommer man in i grovsoprummet så finns en dörr mot garaget som inte har godkända brytskydd. Tillgång till trapphusen från garaget finns genom nödutgång i alla trapphus.</p> <p><b>Förslag till åtgärd:</b> Montera godkända brytskydd, profil för negativ brytvinkel, förstärkt överfals med kopplande funktion. Montera dörrstängare. Justera/reparera. Montera heltäckande, härdat cylinderskydd.</p> | |

För att minimera tillgängligheten för obehöriga bör man undersöka möjligheten att minska på nödutgångarna från garaget. Nu har man alla 4 trapphus + garageportsdörren som nödutgångar. Trapphus där nödutgång från garaget måste finnas, bör avgränsas med förbyggt galler från entréplan upp till övriga våningar. Hiss bör ha elektroniskt låssystem så att obehöriga därigenom ej kan ta sig upp i trapphuset.

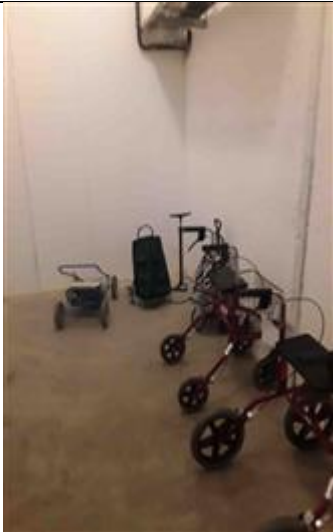
| Nr | Fråga | Svar |
|---|---|---|
| 4 | Möjlighet till fastlåsning finns i cykel- och barnvagnsrum | Nej |
| | <p><b>Iakttagelse:</b> Möjlighet att låsa fast barnvagn saknas.</p> <p><b>Förslag till åtgärd:</b> Montera anordning för att kunna låsa fast barnvagn i barnvagnsrum.</p> | |
