Moelven / Bygg och Bo / ThermoWood Furu / Underhåll ThermoWood Furu

## Underhåll ThermoWood Furu

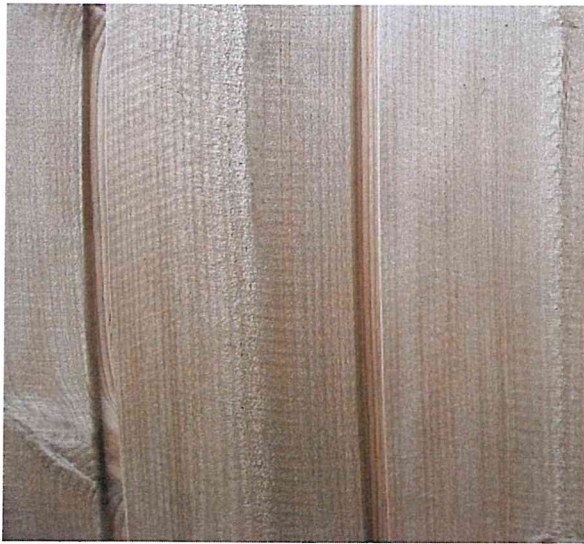
*ThermoWoodpanel som grånat och som delvis därefter tillförts en olja med brunpigment*

Oljebehandling av en fasad utföres om den ursprungliga bruna Thermowoodfärgen ska bevaras och skyddas.

Oljan bör vara en bättre olja med högre oljehalt, innehålla ämnen som motverkar ytsvamp och innehålla färgpigment då pigmenten skyddar träets färg bättre.

Oljebehandla en gång före montering, en gång efter och därefter efter behov. Ett normalt underhållsintervall är vart annat till vart tredje år i söderläge om oljan är vattenbaserad och om den är oljebaserad förlängs intervallet med ca 2år. Övriga väderstreck ger ett förlängt underhållsintervall med cirka 1-3 år.
